广饶县 2021 年第 8 批次建设用地 DK1 地块土壤污染状况调查报告

委托单位：广饶县自然资源和规划局

报告编制单位：青岛易科检测科技有限公司

二〇二二年一月

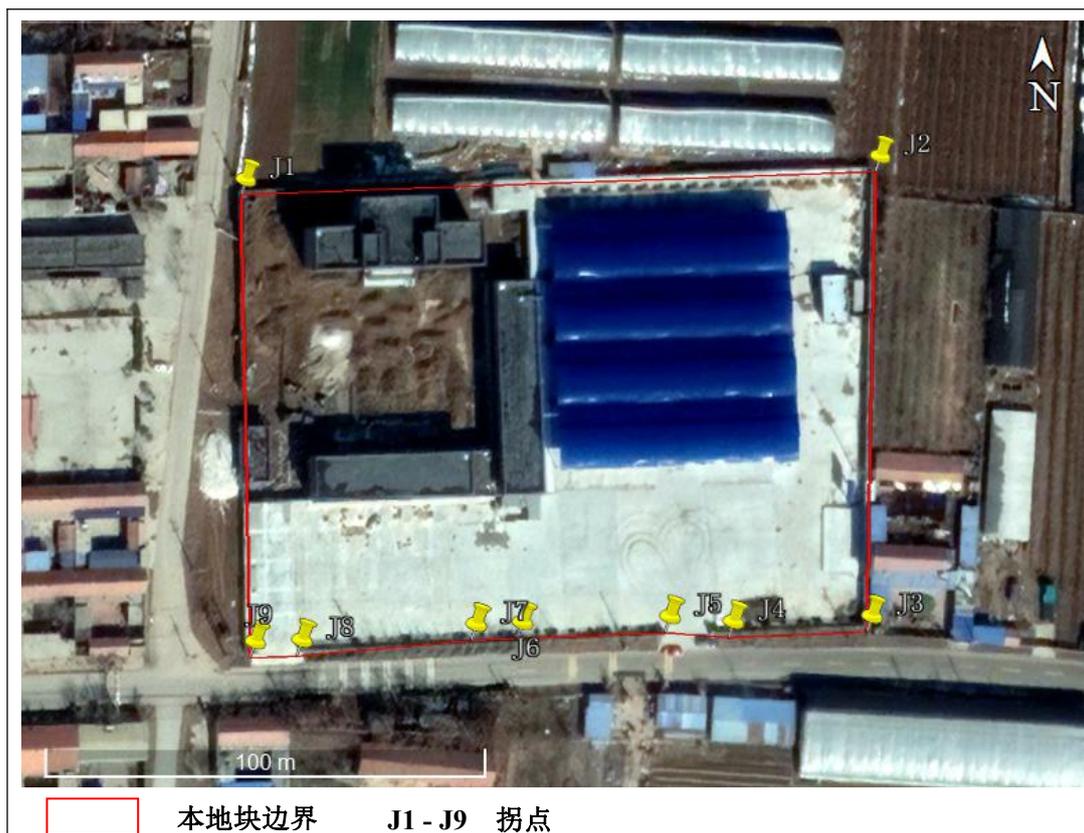
图 2.2-1 调查范围勘测定界图

调查地块位于山东省东营市广饶县广饶街道颜一村东，占地面积 15947m²，合 23.9205 亩。地块中心地理坐标为：东经 118.48120°，北纬 37.08714°。调查范围勘测定界见图 2.2-1，调查地块平面拐点坐标详见表 2.2-1。

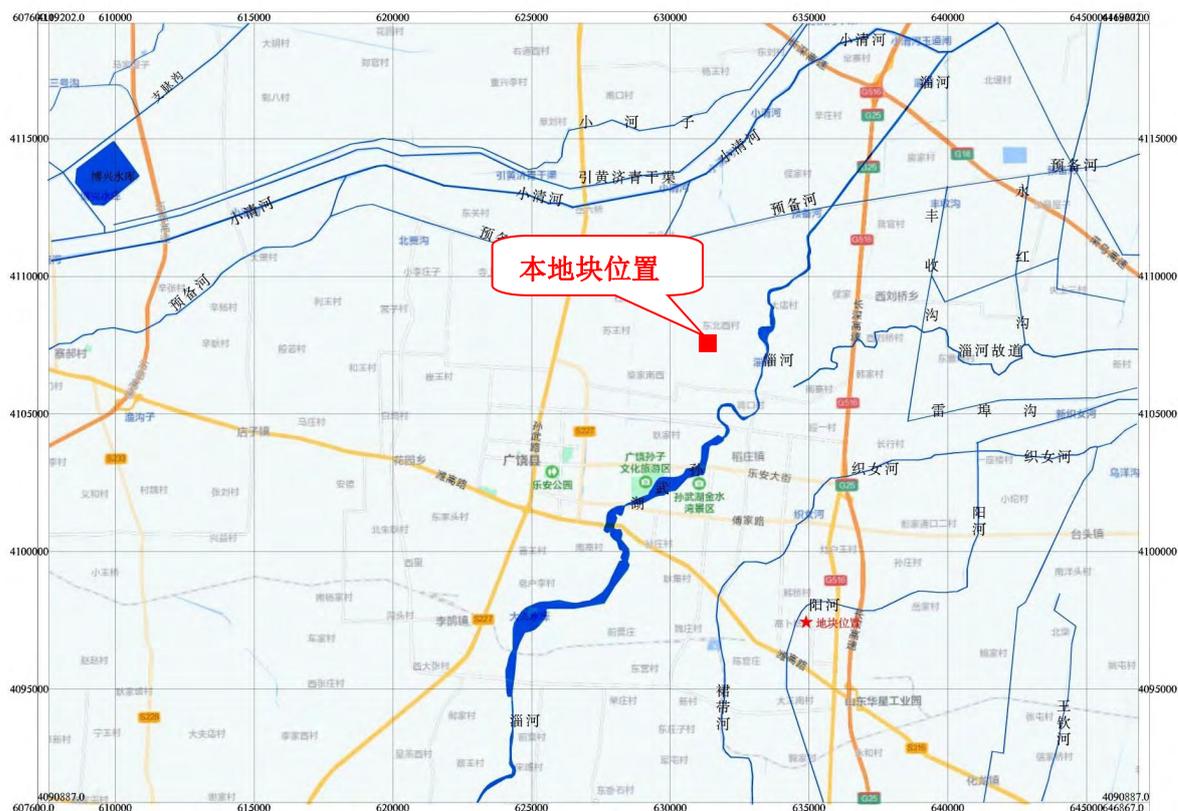
图 3.2-3 广饶县水系图

广饶县有小清河和支脉河两大水系的 12 条河流。小清河，境内流长 34km，流域面积 585km²，防洪流量 360m³/s，流向自西向东。淄河，境内流长 37.8km，最大行洪能力 768 m³/s，为南北流向。阳河，境内流长 14.6km，流域面积 26 km²，属季节性河流，南北流向。裙带河，境内流长 17km，流域面积 174.1km²，行洪能力 50 m³/s，南北流向。预备河，境内流长 26.5km，行洪能力 81m³/s，流向自西向东。支脉河，境内流长 48.2km，流域面积 1388 km²，行洪能力 649 m³/s，流向自西向东。广北新河，系人工河，全长 12.4km，流域面积 80km²。澗水河，境内流长 3.8 公里，行洪能力 15 m³/s，除汛期外平时无水。

本地块位于阳河以东约，广饶县水系图见图 3.2-3。

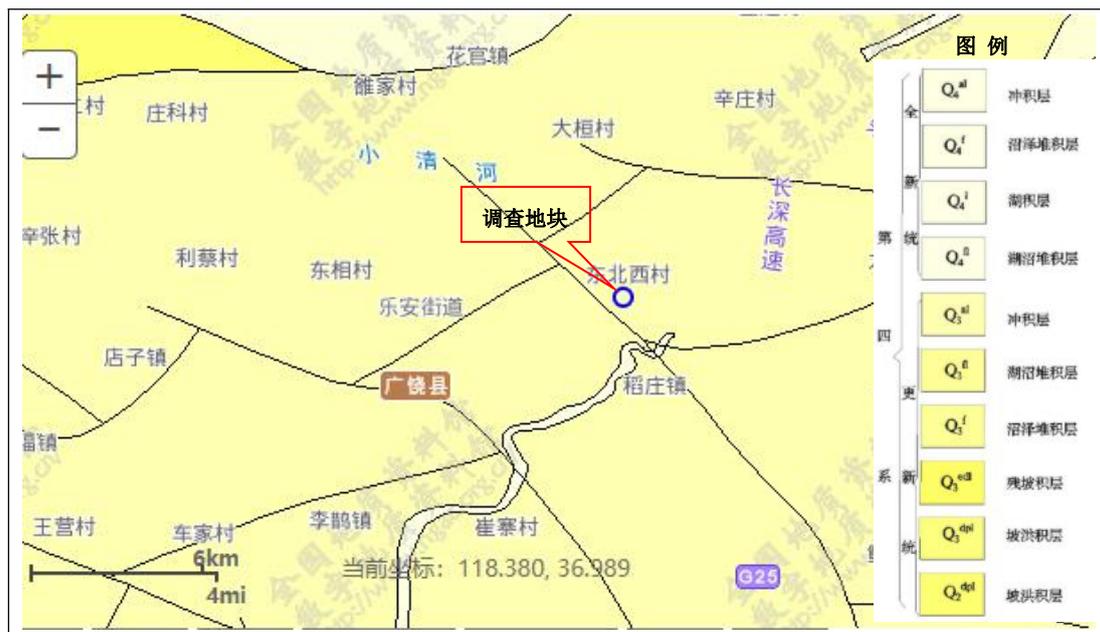
图 3.2-5 地块地质构造图

该报告根据野外钻探、静探揭露及室内土工试验结果，构成该场地的主要地层属于淄河冲积平原。按一般工程地质性质的差异，分层简述如下：

该场地地下水类型属于第四纪潜水，主要靠北侧河流补给，以大气蒸发为主要排泄方式。2017年10月10日测得该场地地下水静止水埋深为5.15m-7.50m，相应标高为4.93m-5.23m，地下水位随季节的变化而变化，其年地下水位最大变化幅度为2.00m，近3-5年最高静止水埋深自整平标高以下埋深为4.00m，历史最高静止水埋深自整平标高以下埋深为3.00m。

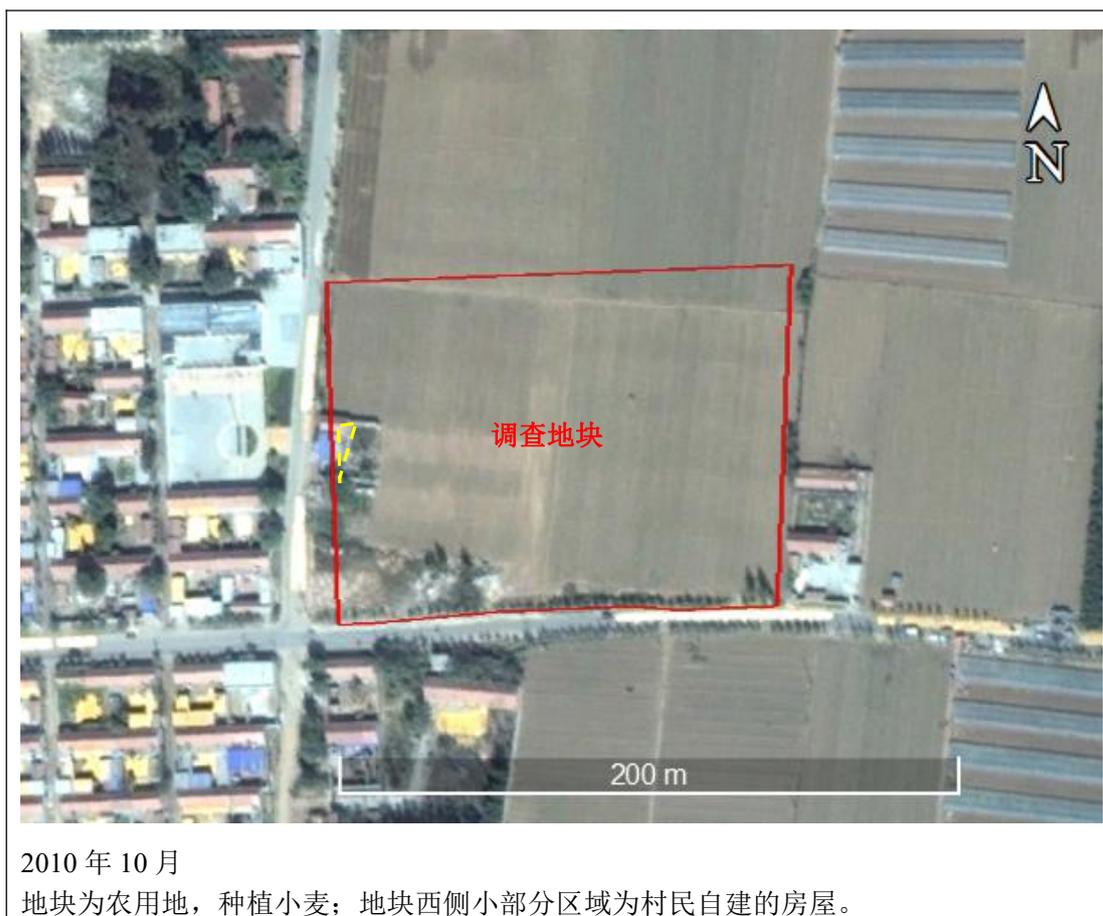
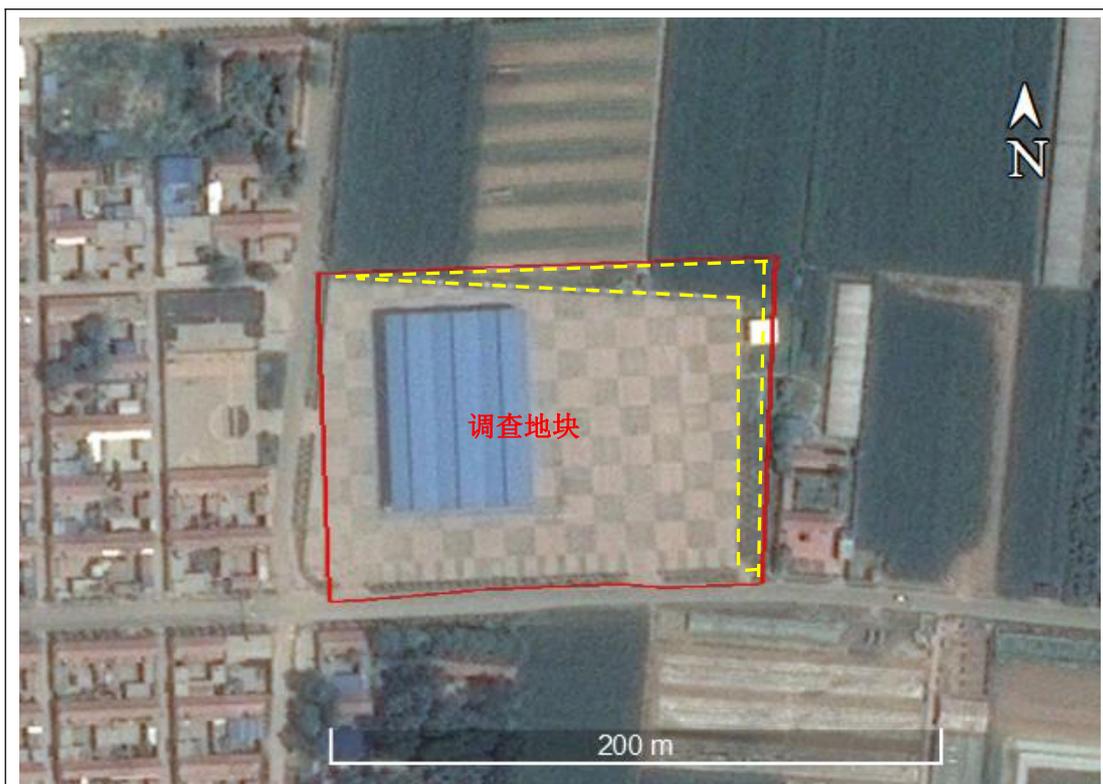
2014 年 7 月

地块建设为首集市场，蓝色顶棚内为集市，其余为空场地；地块北侧仍有少量的农用地，种植玉米；东侧少量农用地种植果树。

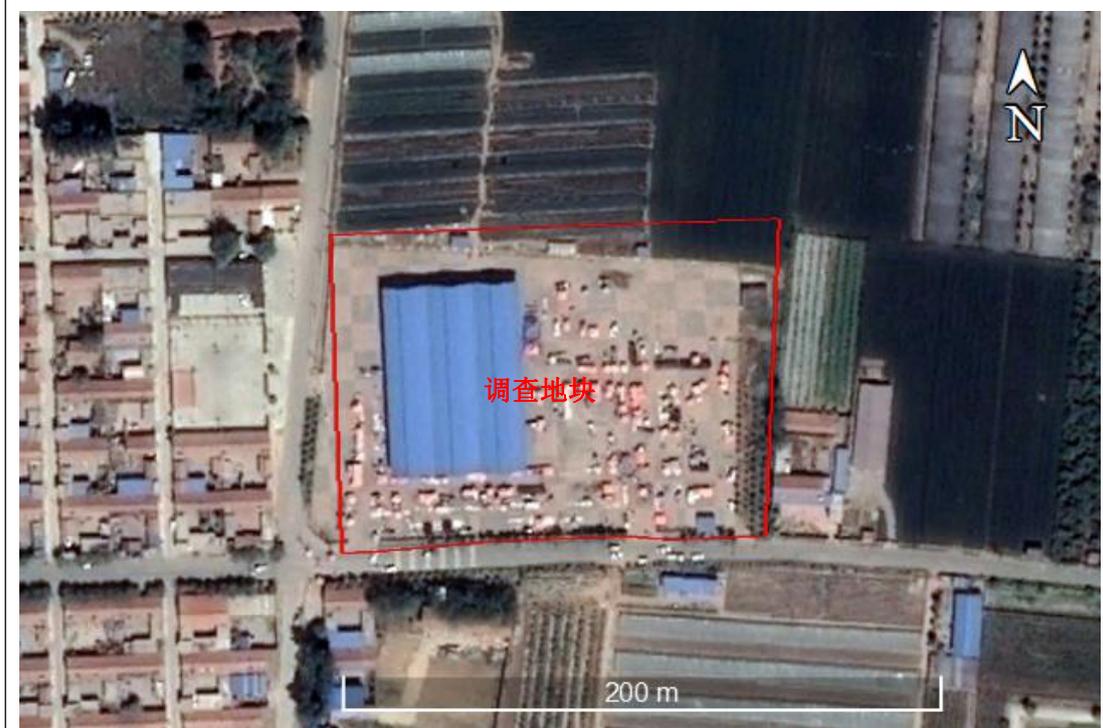
2017 年 5 月

未有明显变化。

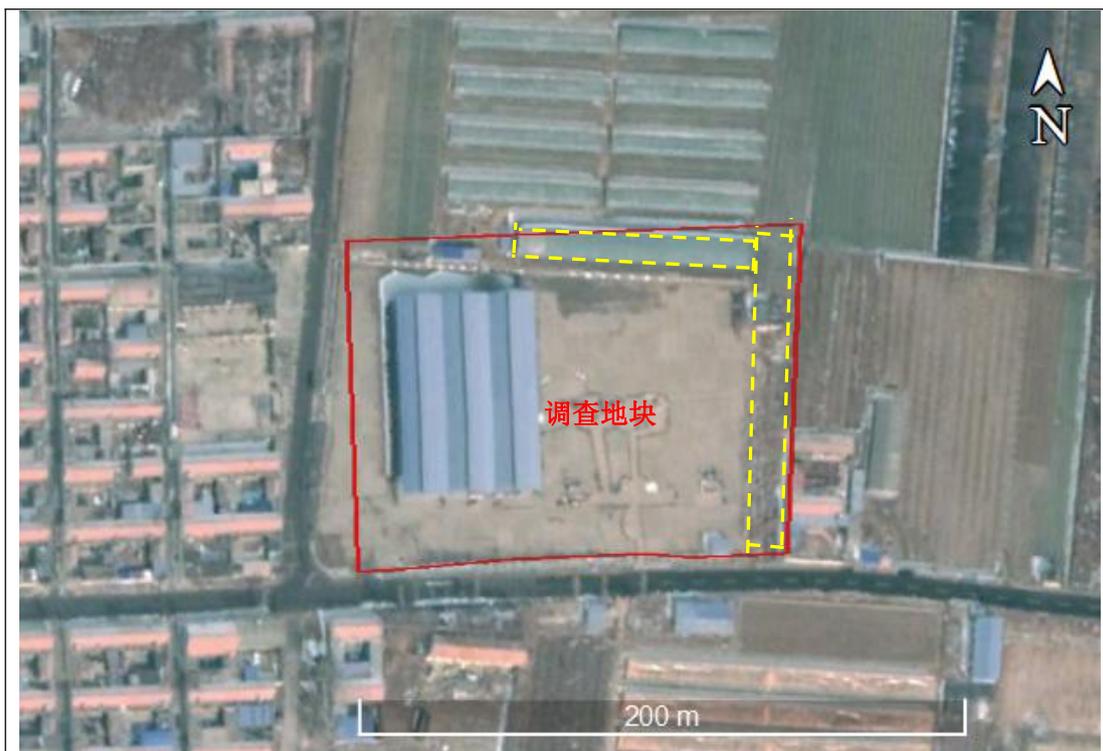
2019 年 2 月

地块内为首集市场，蓝色顶棚内为集市，其余为空地；地块北侧少量的农用地是草莓大棚；东侧少量农用地种植果树。

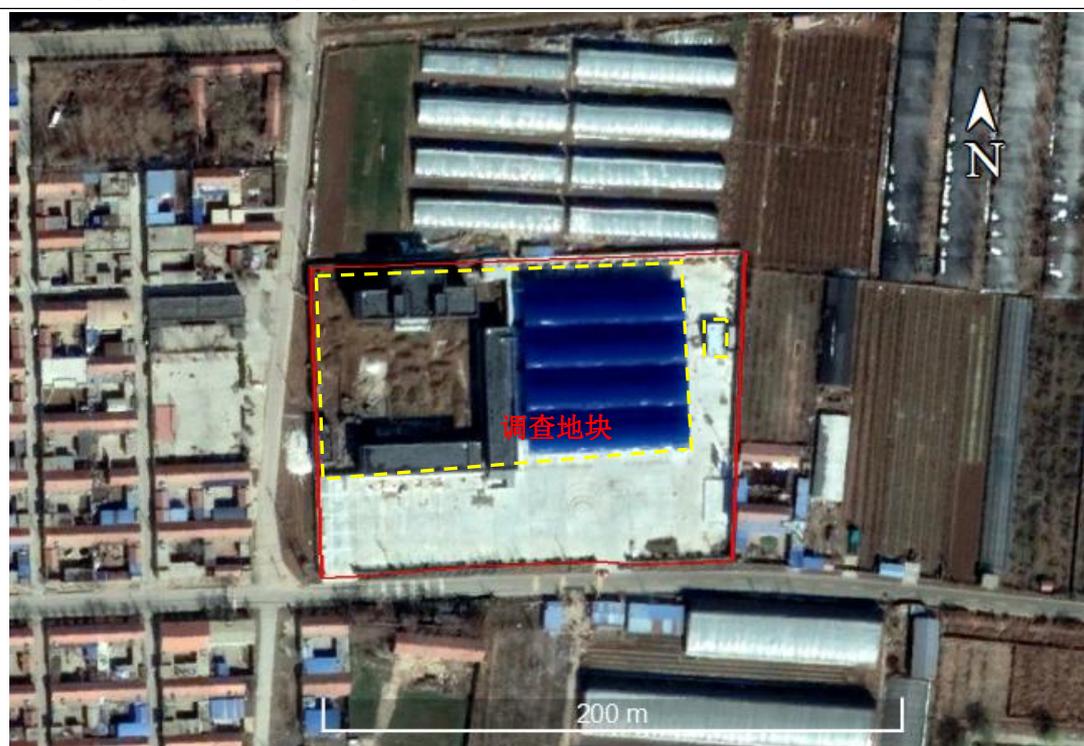
2021 年 3 月

地块内建设为党群服务中心，西侧楼体为办公楼，东侧蓝色顶棚为停车棚，最东侧靠院墙为厕所，其余为空场地。

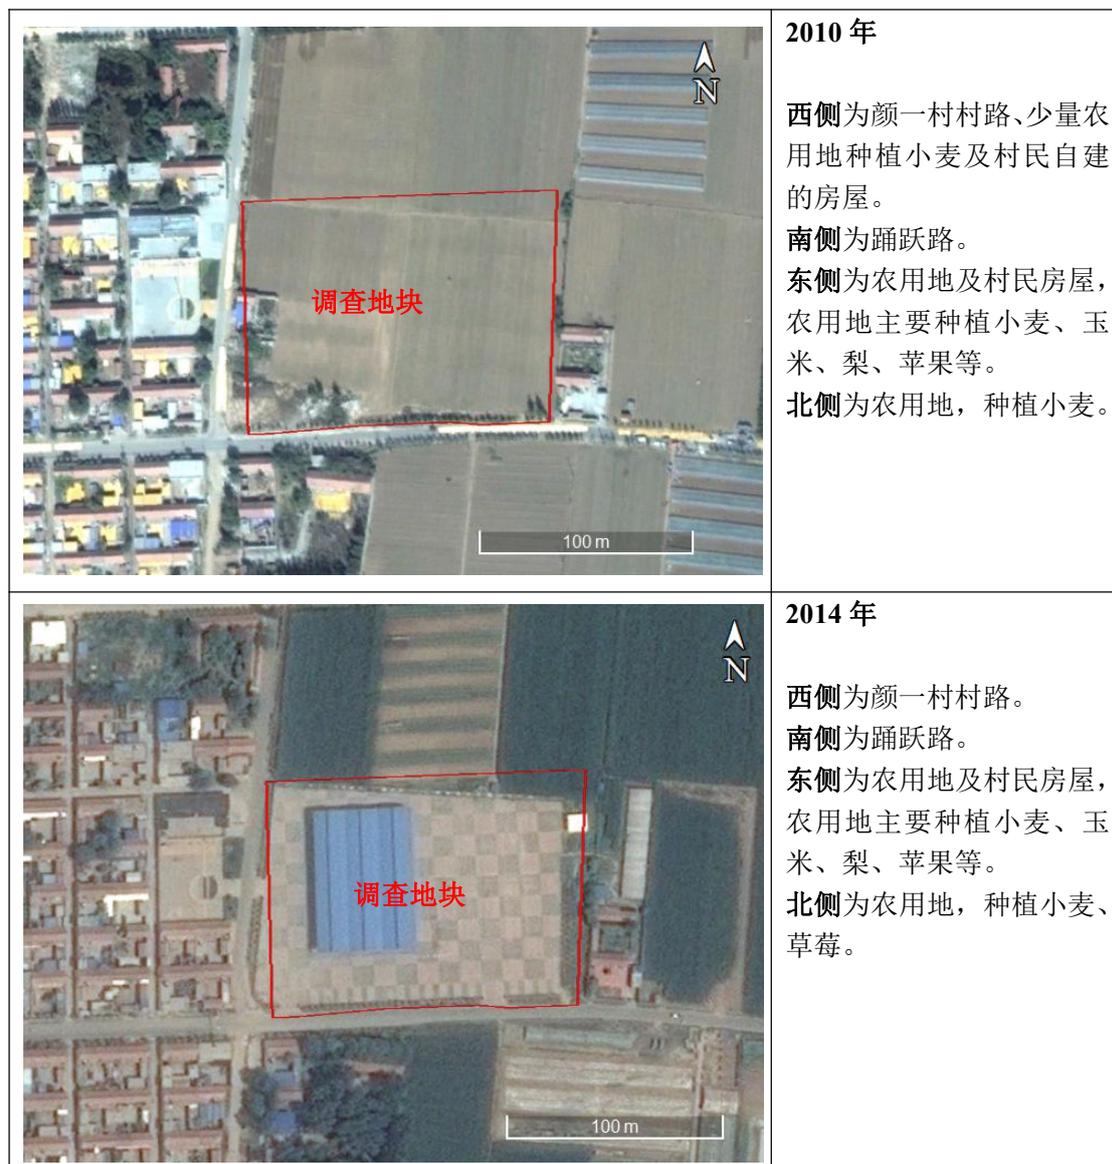
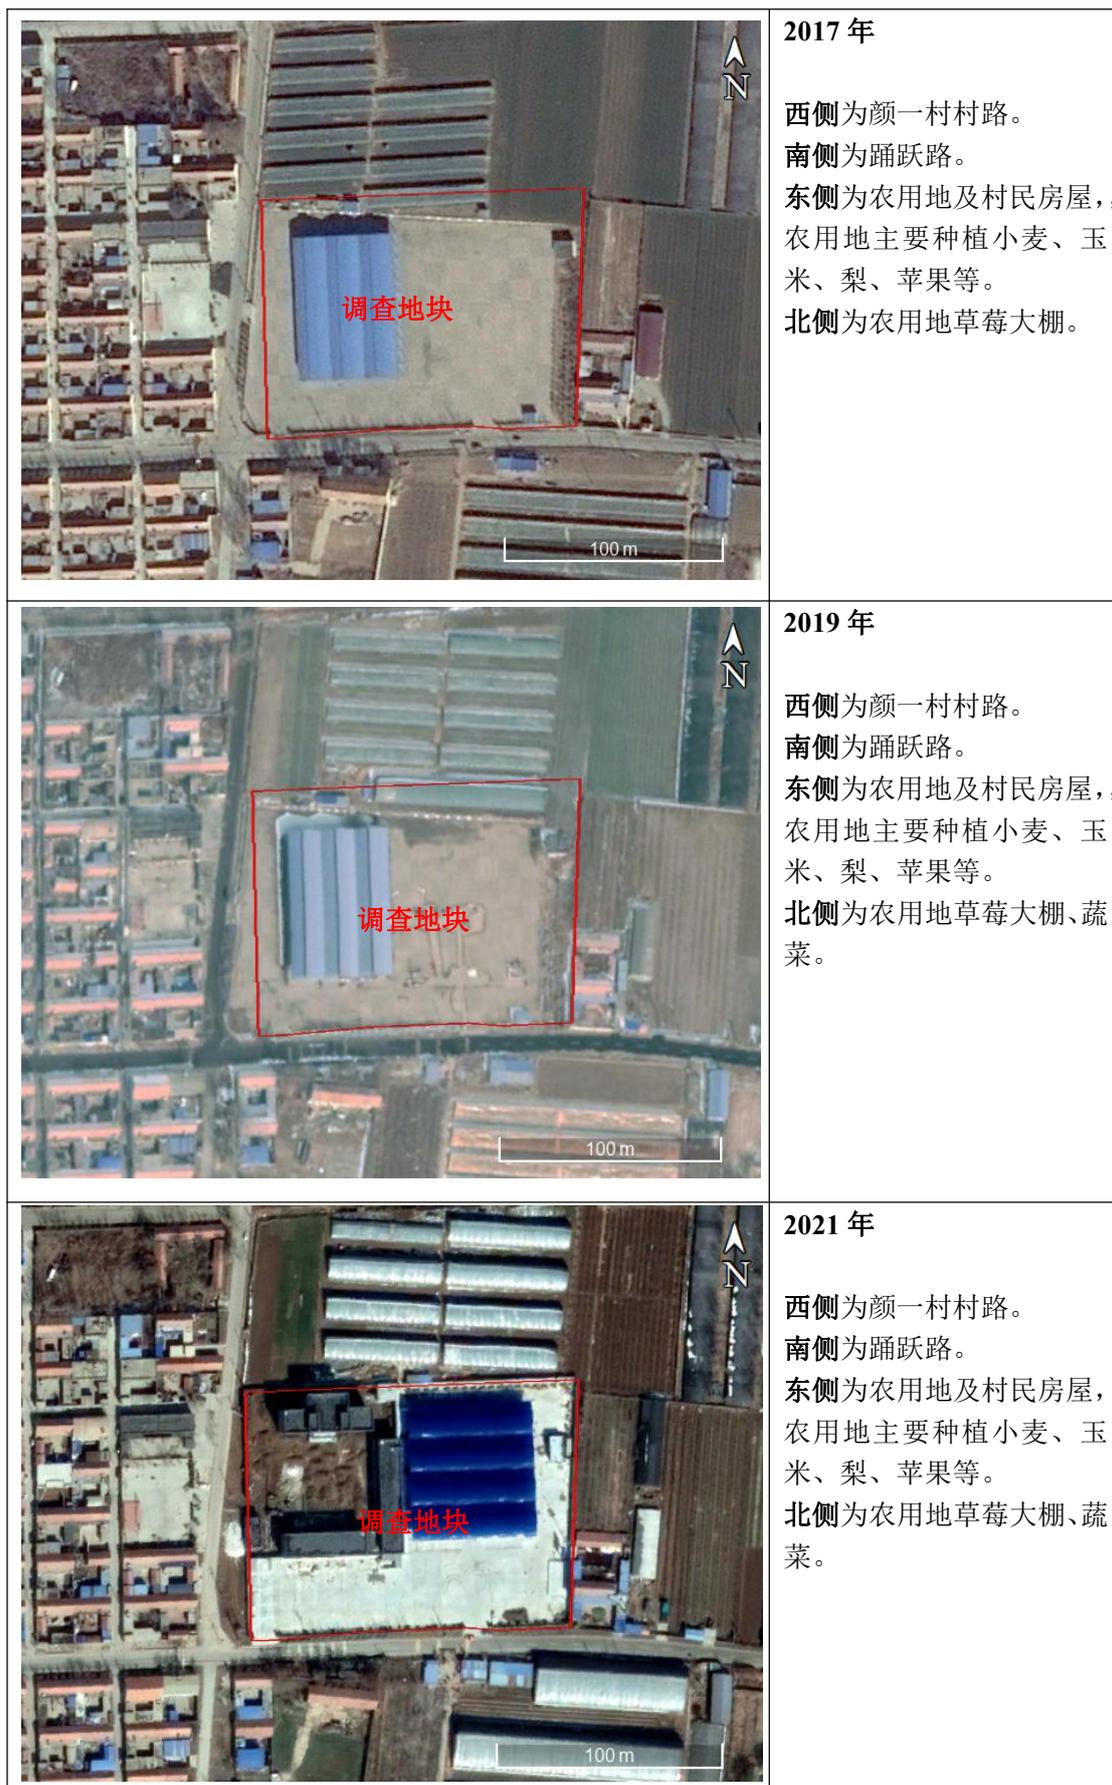
图 3.5-1 相邻地块历史变迁图

本次调查地块东侧为农用地及农村房屋；南侧为踊跃路；西侧为颜一村村路；北侧为草莓采摘园。具体情况见表 3.5-1，图 3.5-1、3.5-2。

地块外	历史用地情况
东侧	一直为农用地及农村房屋，农用地主要种植小麦、玉米、梨、苹果等。
南侧	一直为踊跃路。
西侧	2014 年之前为颜一村村路、少量农用地种植小麦及村民自建的房屋；2014 年至今为颜一村村路。
北侧	一直为农用地，种植小麦、玉米、草莓大棚等。

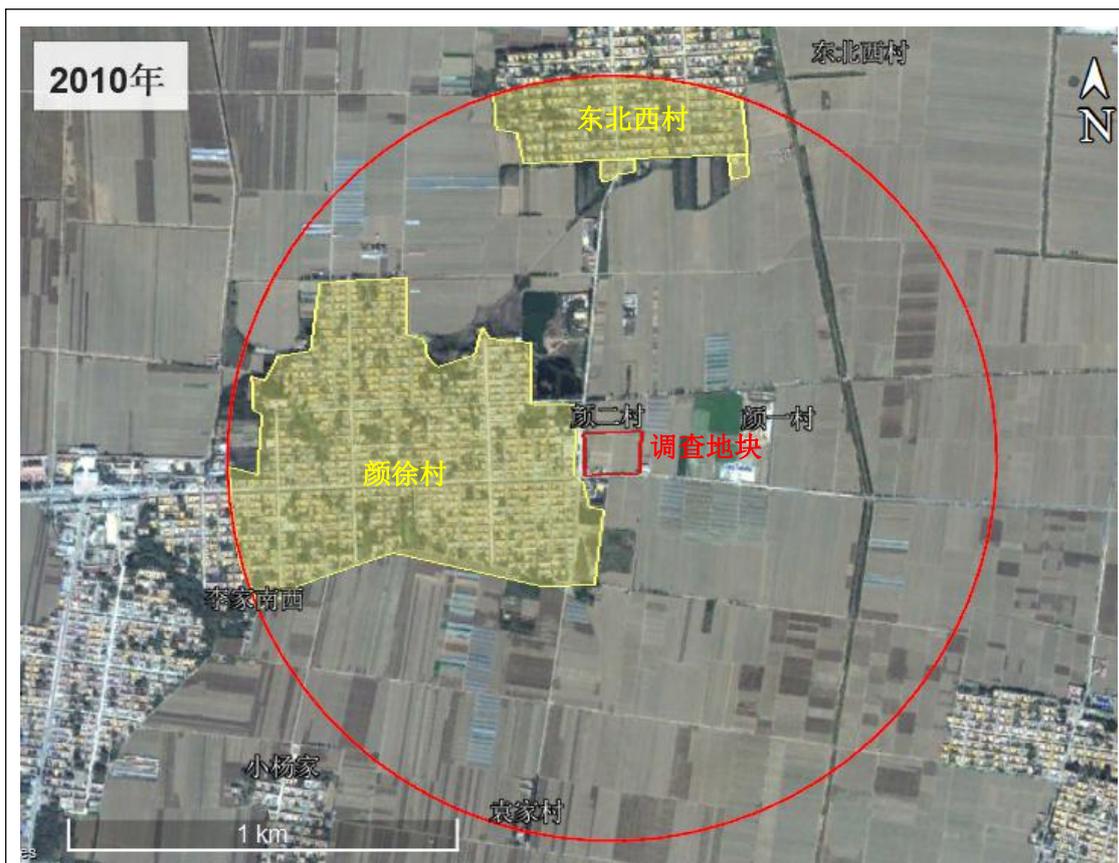
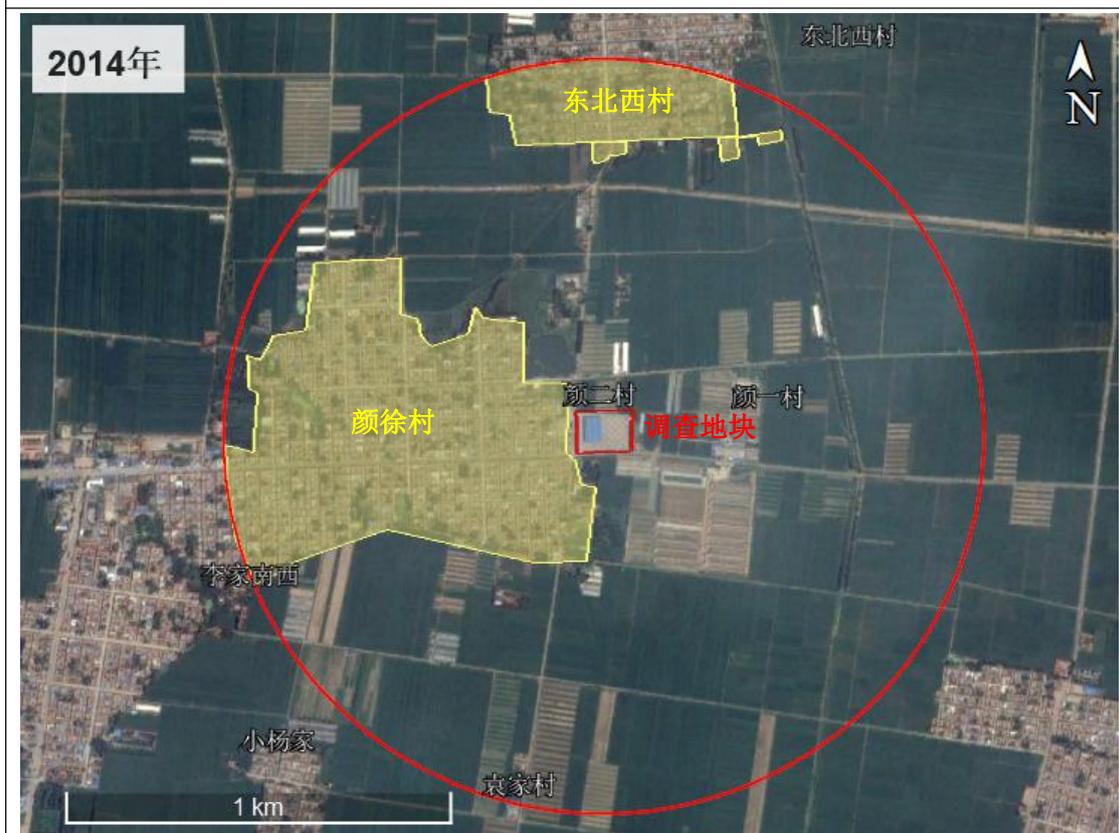
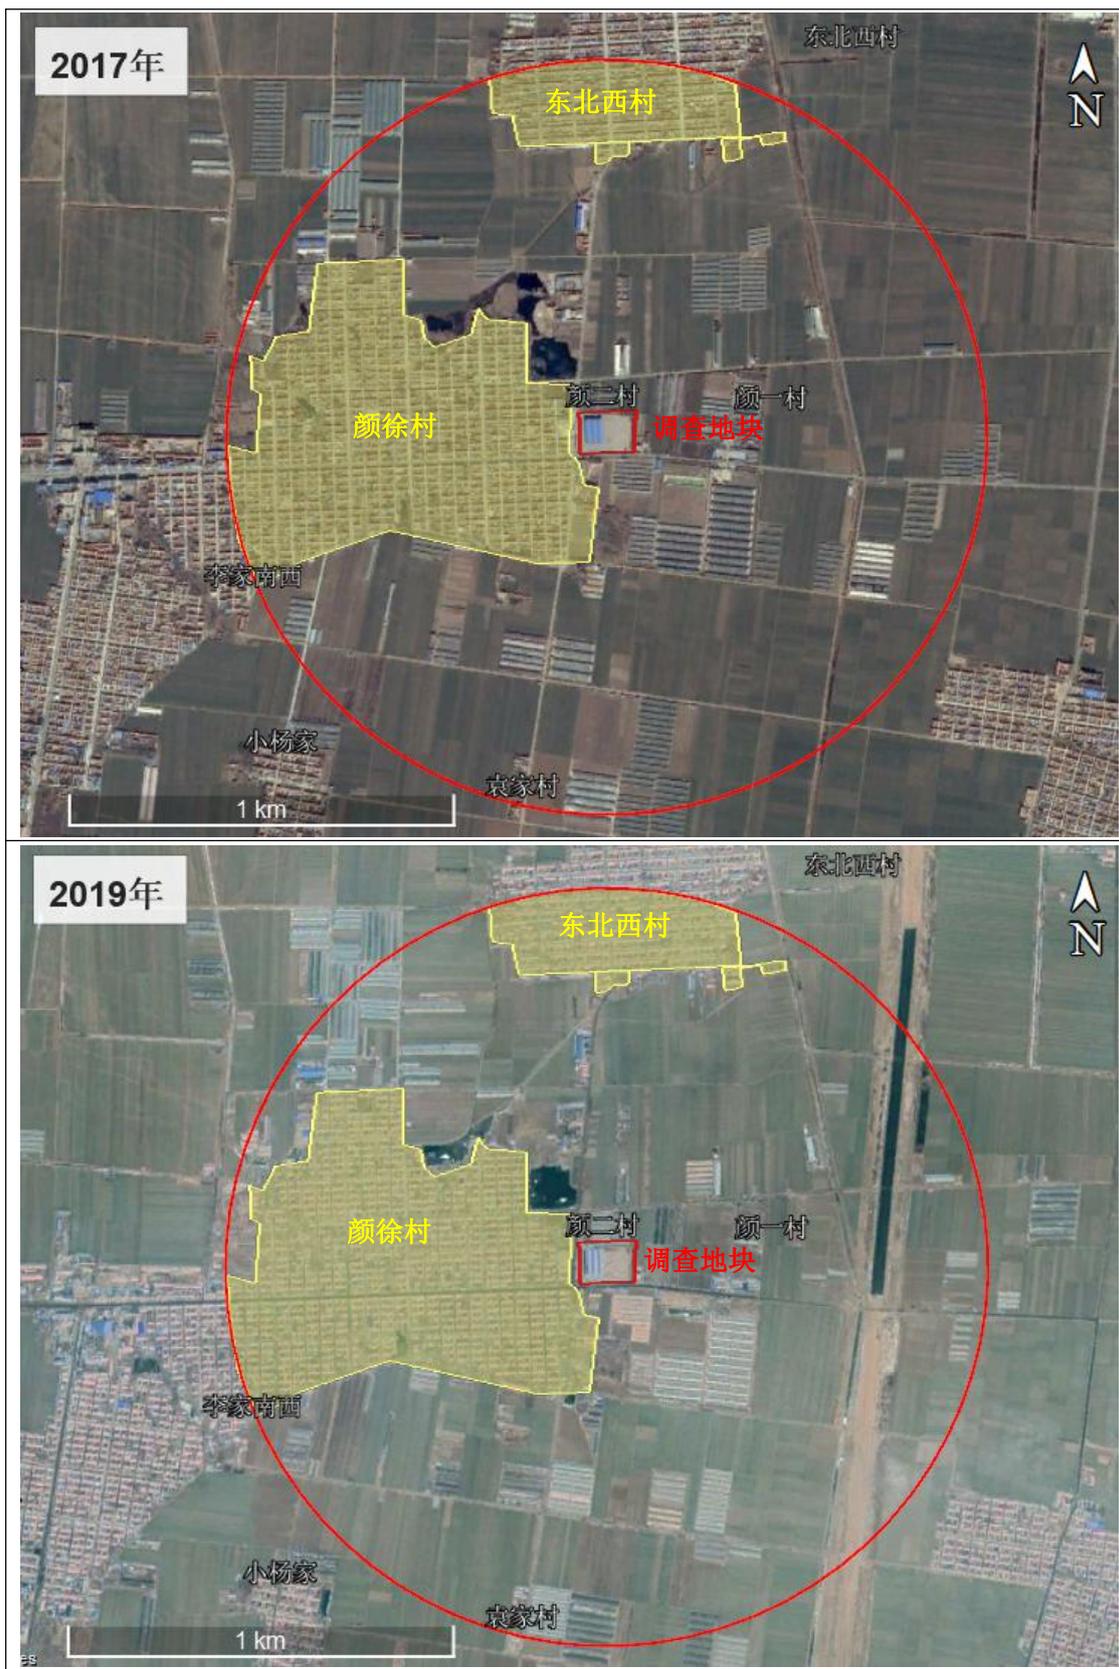
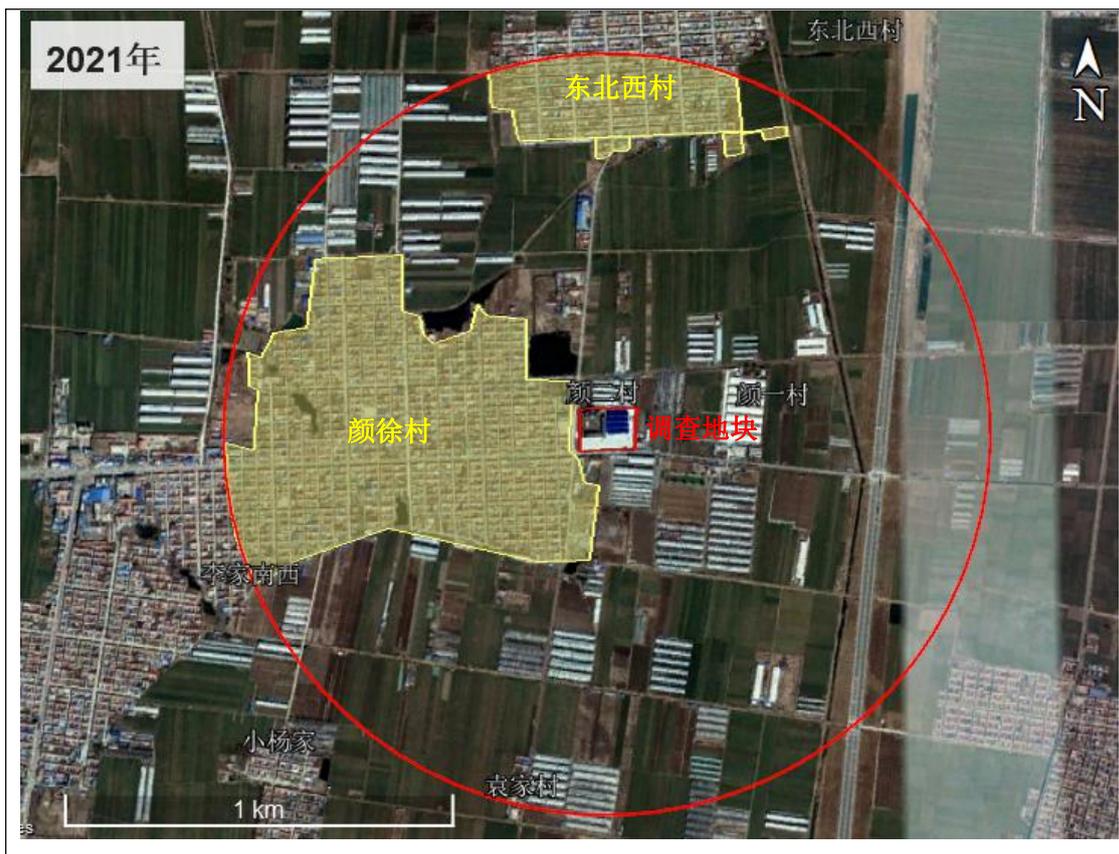
3.6-1 地块周边 1km 历史变迁图

本次调查对相邻地块及周边 1km 范围内区域的使用现状和历史进行了调查，调查方式采用现场踏勘、人员访谈、历史查询相结合的方式进行。经调查，地块周边 1km 范围区域用地历史用途主要以农村、农田、采摘园为主，周边 1km 范围区域历年变化不大。地块周边 1km 区域用地历史变迁见图 3.6-1。

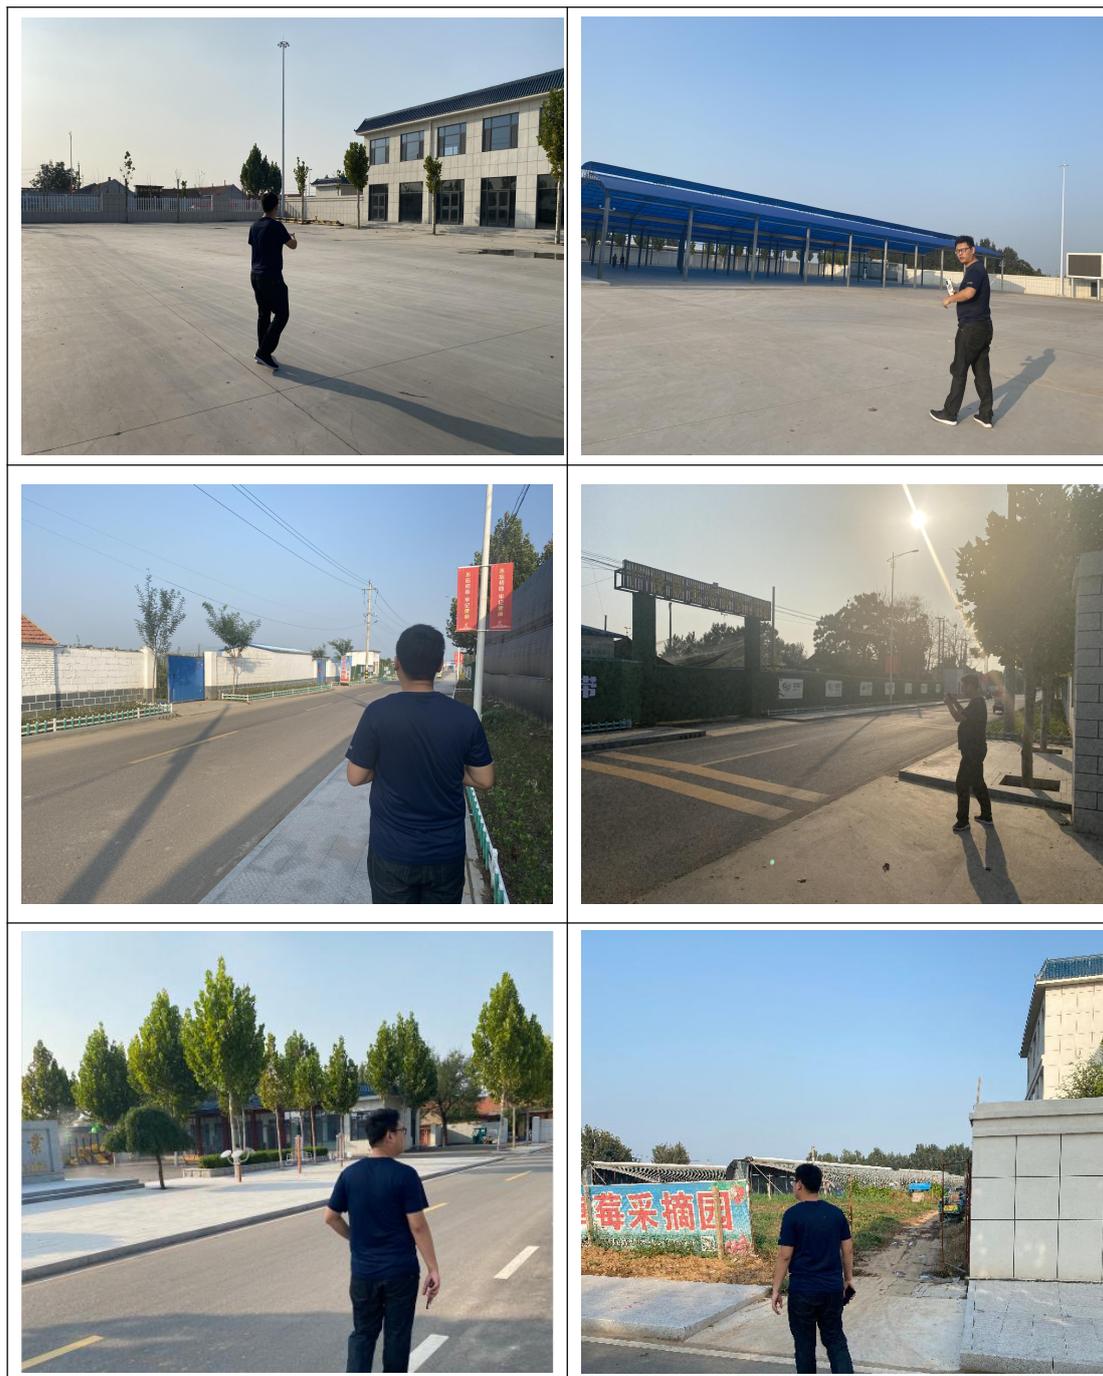
图 4.2-1 现场踏勘照片

踏勘内容	踏勘记录
一、地块内地面建筑、地面等情况 (地面是否硬化? 有无建筑物, 建筑物的方位、楼高? 是否有疑似污染物? 是否有排放气体或废水的管道或装置等?)	地块内地面已硬化; 内有三栋楼分布于地块西北侧, 最北侧是党群服务中心, 南侧是暂时闲置的楼房, 东侧是老年活动中心; 楼房东侧为首集市场, 建有遮阳棚; 地块最东侧为厕所; 其余区域是空场地。地块内未见疑似污染物、未见排放废水废气的管道或装置。
二、地块周边情况 (是否有疑似污染物? 是否有排放气体或废水的管道或装置等?)	地块周边未见疑似污染物, 未见排放废水废气的管道或装置; 地块西侧、南侧为道路, 东侧、北侧为水果采摘园。
三、地块周边敏感目标	一公里范围内的敏感目标主要是颜一村、颜二村、颜三村、东北西村。颜一村位于地块西侧, 与地块相邻; 东北西村位于地块北侧, 距离地块约 700 米。
四、周边潜在污染源 (污染源名称、方位及距离、主要生产活动、潜在污染物种类?)	周边无企业; 地块西北方向约 100 米有一坑塘, 占地约 13000 平方米, 深约 5 米。
五、其他情况	无

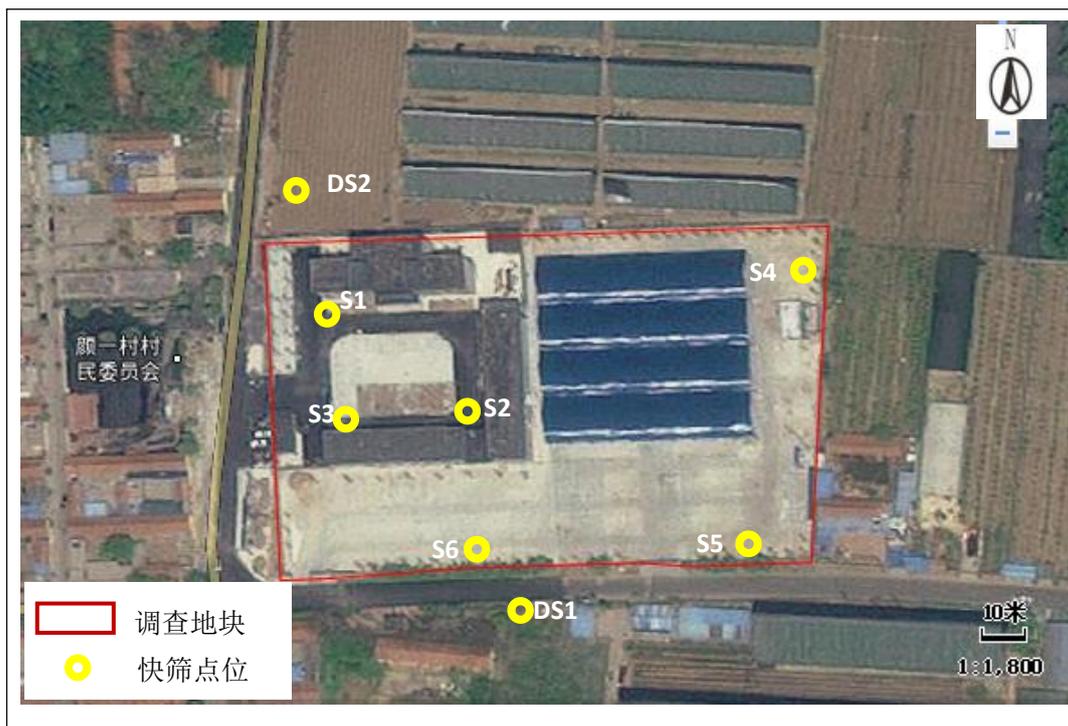
图 4.4-1 快检点位布置图

由于调查地块内已基本建设完成，地面已硬化，因此本次快筛点位仅在地块内绿化区域布设。并在地块外受人类活动影响较小的区域布设对照点。本次调查地块内绿化区域共布设 6 个快筛点位，地块外布设 2 个快筛对照点位。

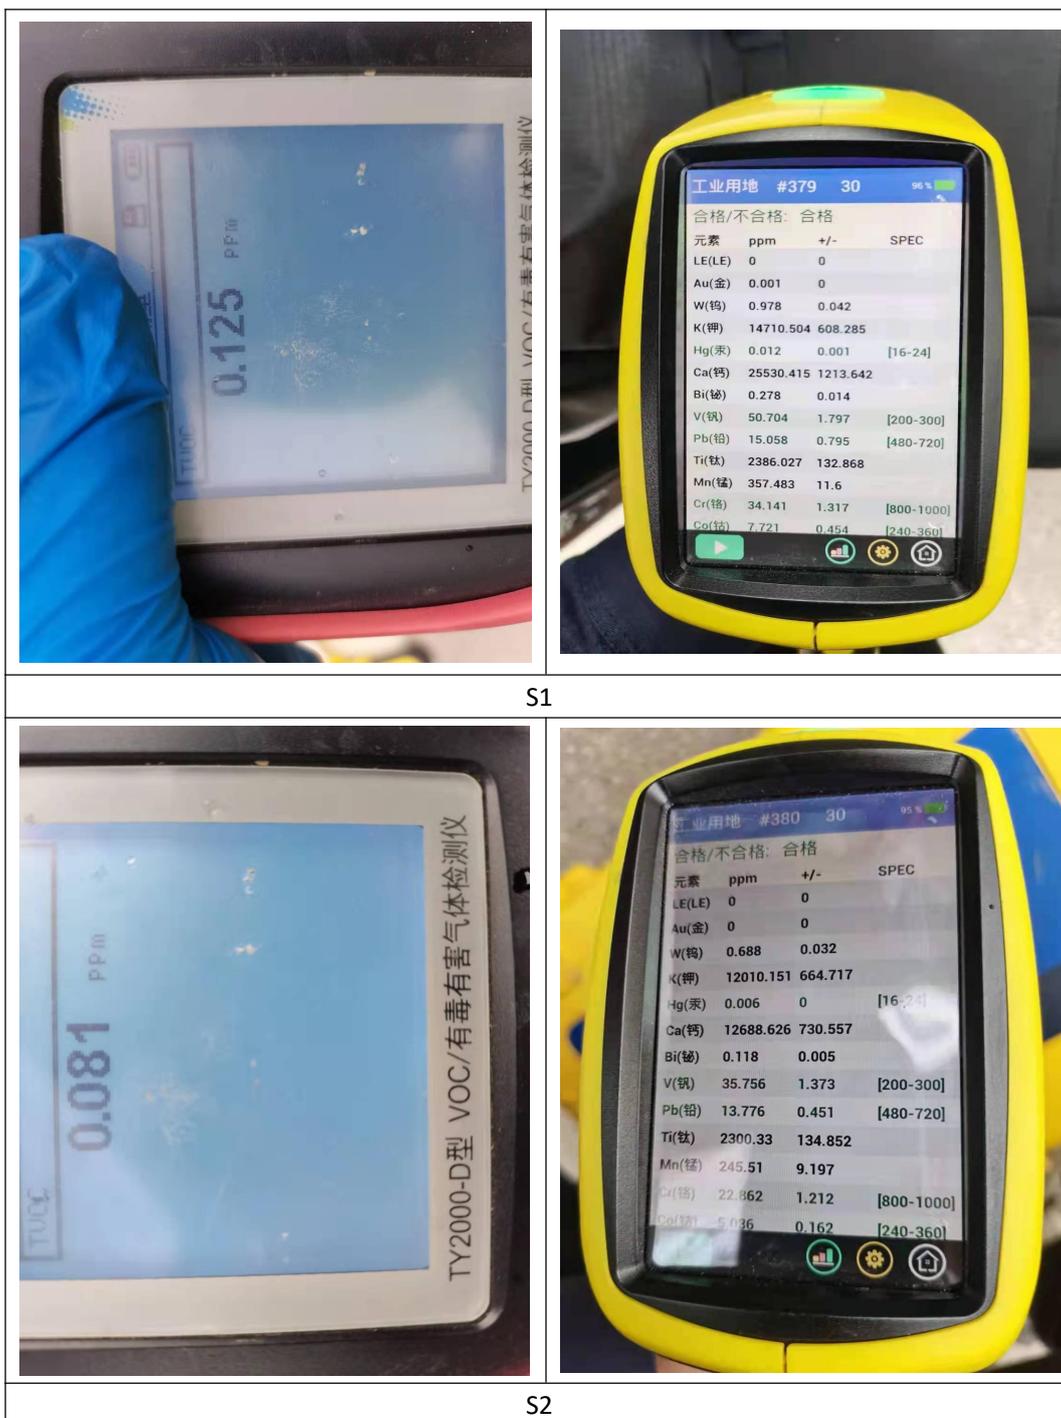
(4) 快检图片

在调查期间，对采集的土壤样品进行 XRF 测试，XRF 测试设备型号为 TrueX720，以判断地块内是否收到重金属影响的程度。从现场检测数据来看，调查地块范围及土壤对照点位 XRF 结果较为均匀，未出现某个点位数值明显偏高的情况。

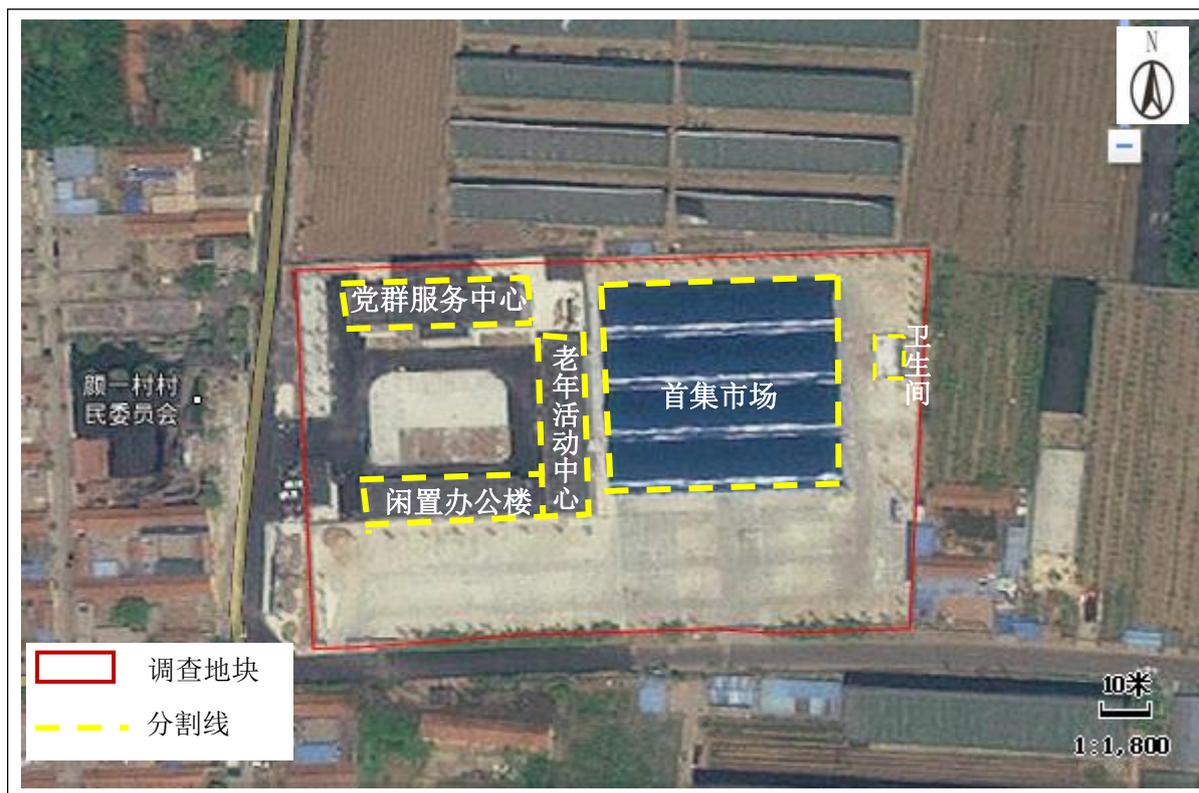
图 4.5-1 地块内平面布置图

本次调查地块现状已基本建设完成，地面已水泥硬化。地块内西侧三栋楼房分别为党群服务中心、老年活动中心和暂时闲置的办公楼；东侧蓝色顶棚为首集市场；最东侧为卫生间；其余区域为空场地。地块内平面布置详见图 4.5-1。

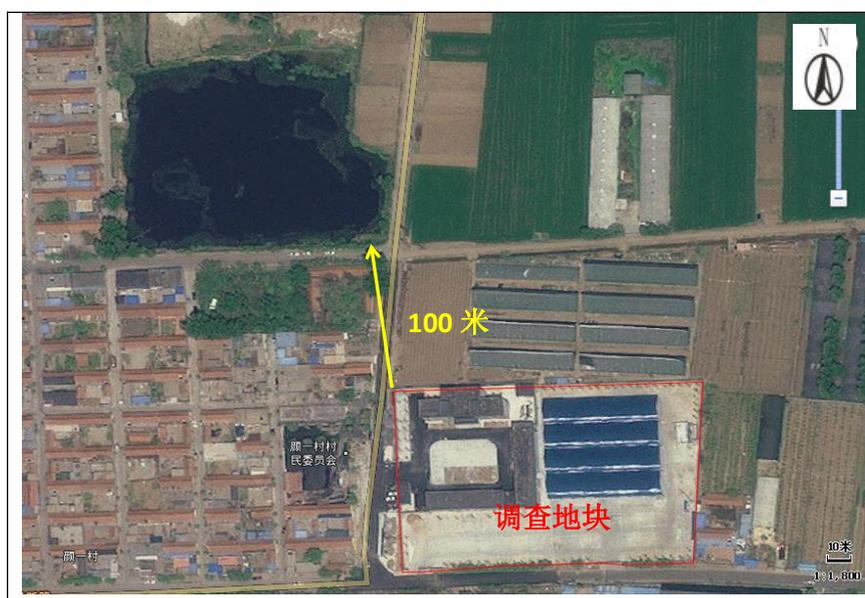
图 4.6-1 调查地块与水湾位置关系图

调查地块 1 公里范围内无企业。地块西北方向 100 米处有一水湾，根据现场踏勘和人员访谈，该水湾历史上存在至今，为自然形成，湾内的水为降雨汇集，无生活污水和其他工业废水排入；水湾内的水未做其他用途。据访谈，2020 年间有少量建筑砖瓦堆于水湾旁边，未投入水湾内，本地块党群服务中心建成后清

鉴于该水湾距离地块比较近，为验证水湾对本地块无污染影响，本次调查对该水湾进行了地表水及底泥的检测。

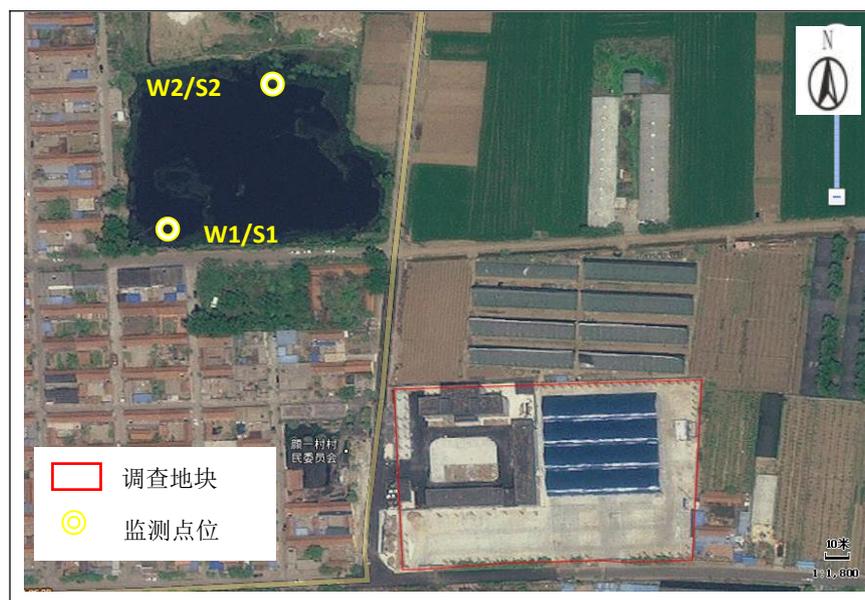
图 4.6-2 水湾采样布点图

该水湾位于调查地块西北方向 100 米处，位置关系见图 4.6-1。通过资料分析和现场勘查，本次调查在水湾内布设 2 个地表水和水系沉积物监测点位 W1/S1、W2/S2，采样布点见图 4.6-2。

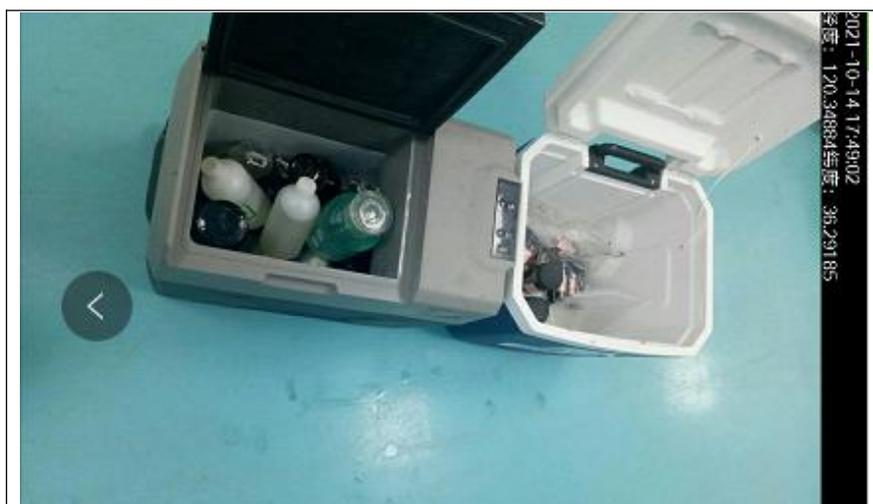
图 4.6-3 地表水样品保存流转照片

样品流转运输保证样品完好并低温保存，采用适当的减震隔离措施，严防样品瓶的破损、混淆或沾污，在保存时限内运送至实验室。

样品室收到样品箱后，对照样品交接单检查样品的完整性，做好样品交接，交接完成后双方签字确认。样品确认完毕，样品管理员按照实验室任务分配，将本次任务导入实验室任务分配系统，下达任务指示，分析人员依据系统任务分配

在规定时间内完成样品分析，提交分析记录。

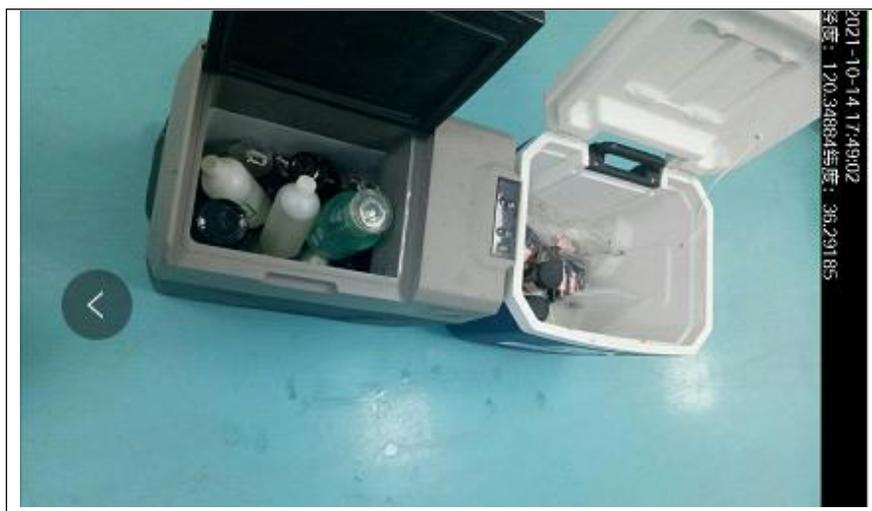
图 4.6-4 水系沉积物样品保存流转照片

样品流转运输保证样品完好并低温保存，采用适当的减震隔离措施，严防样品瓶的破损、混淆或沾污，在保存时限内运送至实验室。

样品室收到样品箱后，对照样品交接单检查样品的完整性，做好样品交接，交接完成后双方签字确认。样品确认完毕，样品管理员按照实验室任务分配，将本次任务导入实验室任务分配系统，下达任务指示，分析人员依据系统任务分配在规定时间内完成样品分析，提交分析记录。
