广饶县 2024 年第 1 批次建设用地 DK3 地块土壤污染状况调查报告

项目名称：广饶县 2024 年第 1 批次建设用地 DK3 地块

报告编制单位：青岛易科检测科技有限公司

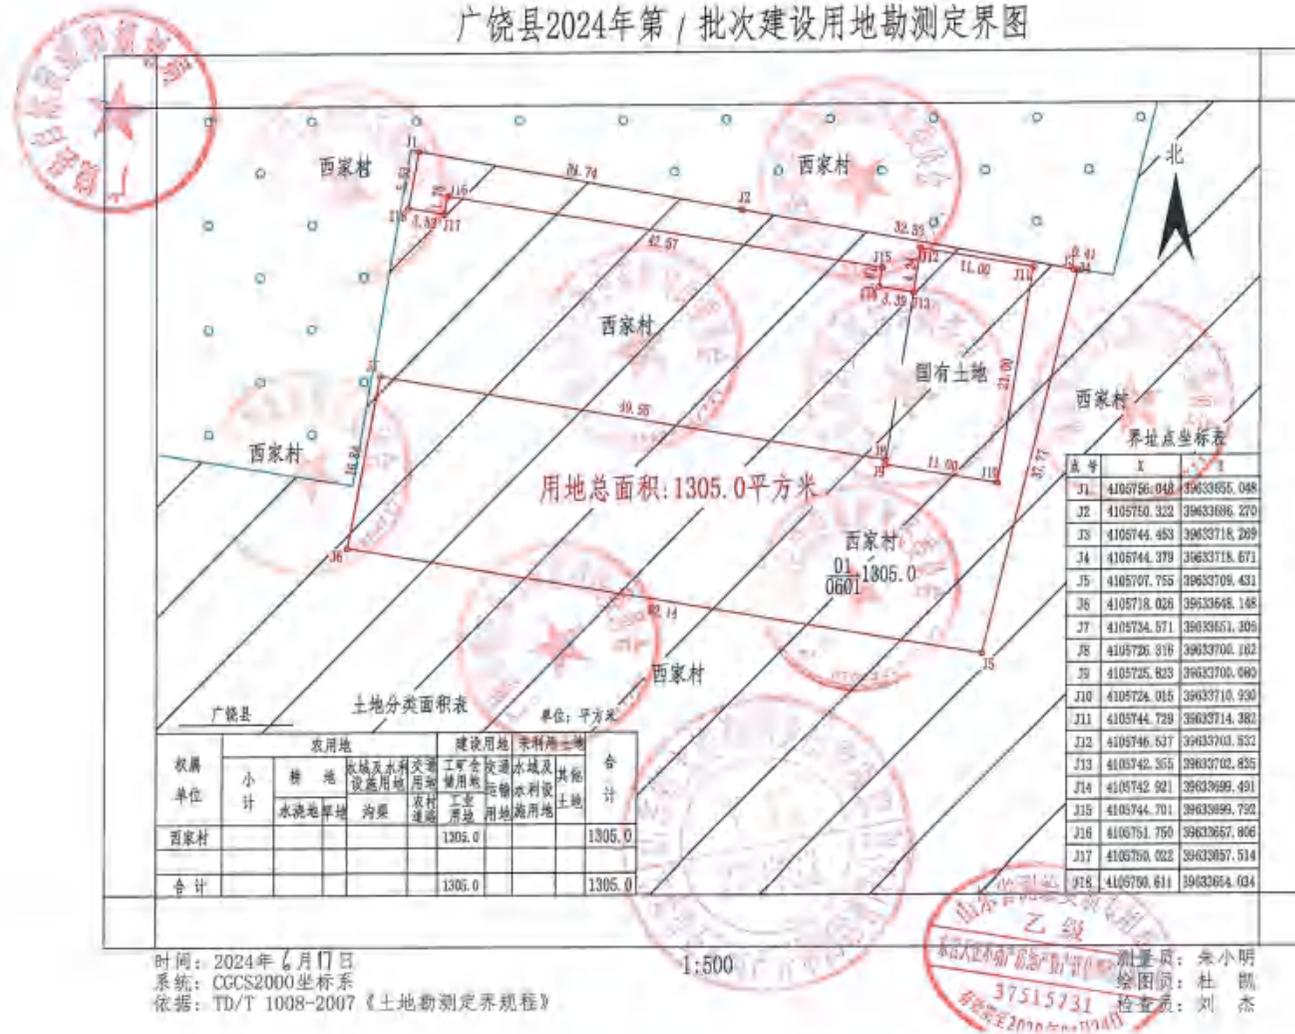
图 2.2-1 调查地块勘测定界图

本次调查过程中，所采用的坐标系为 2000 国家大地坐标系，调查地块勘测定界图见图 2.2-1，范围图见图 2.2-2，拐点坐标见表 2.2-1。

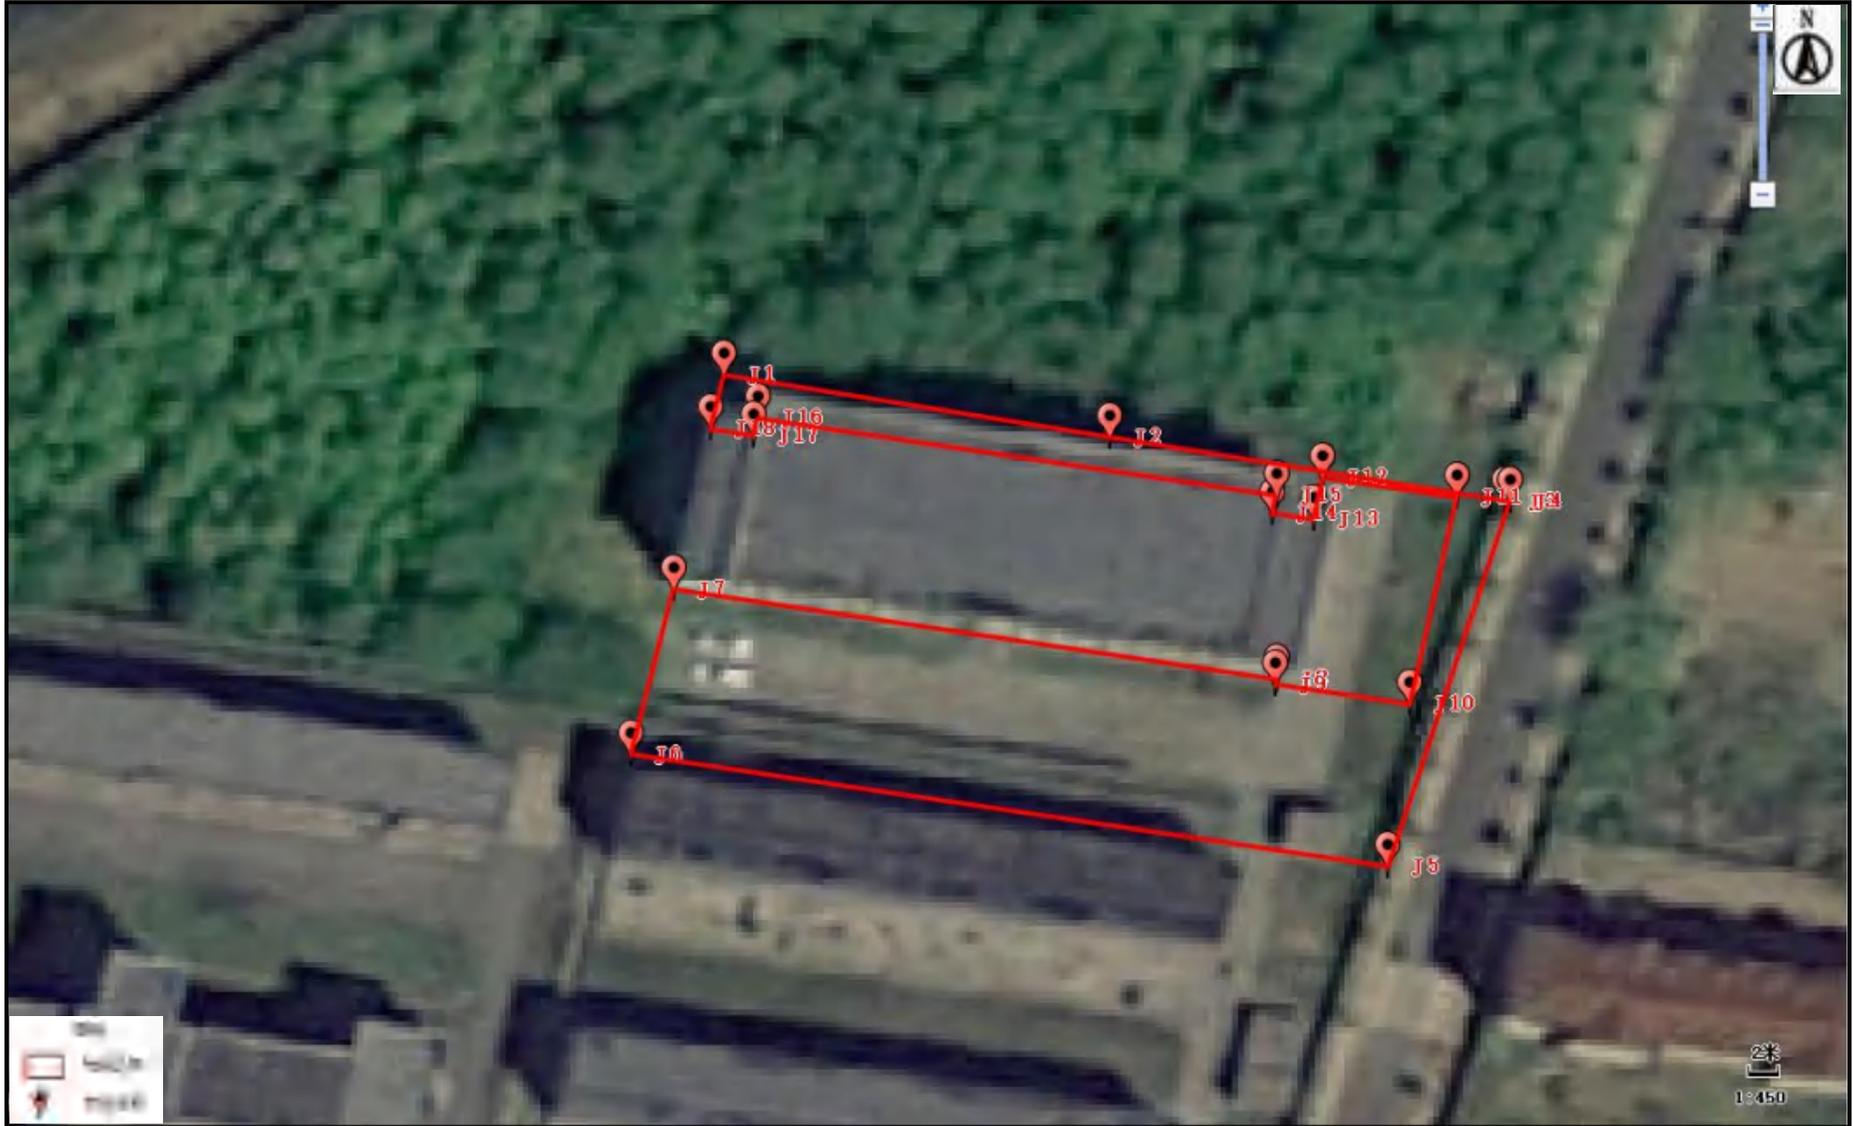
图 2.2-2 调查地块范围图

广饶县 2024 年第 1 批次建设用地 DK3 地块位于广饶县稻庄镇广码路与惠安路交叉口往东 100 米路北，调查地块占地面积 1305m²。地块的四至范围为：东至西家村道路，南至原山东大海集团有限公司宿舍楼，西至西家村林地，北至西家村林地。

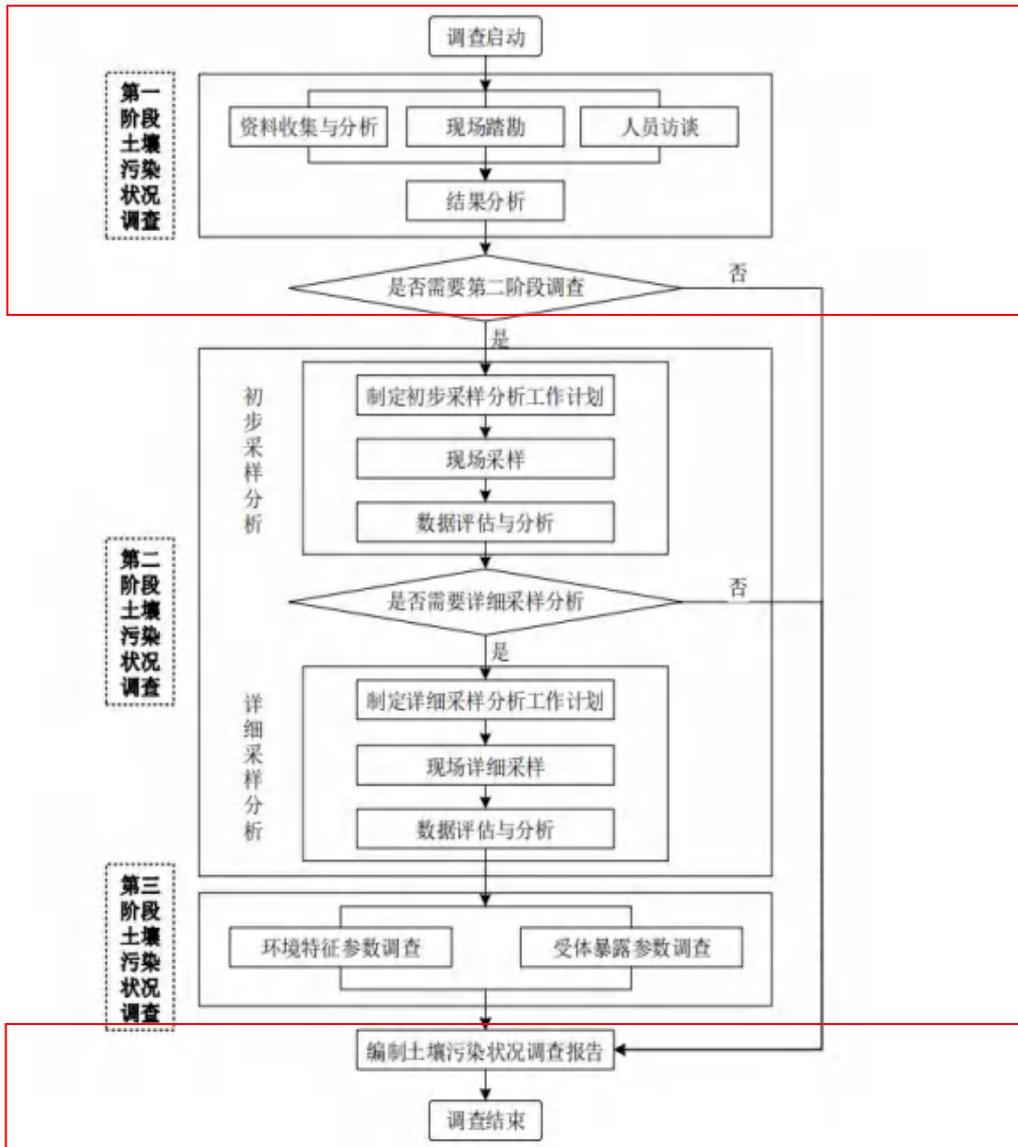
图 2.4-1 调查程序图

本次调查的工作内容和工作流程见图 2.4-1。通过资料收集，人员访谈、现场踏勘等工作，确认地块内及周边地区无明确造成土壤污染的来源，根据《建设用地土壤污染状况调查技术导则》（HJ 25.1-2019）规定，第一阶段调查确认地块内及周边当前和历史上均无可能的污染源，调查活动可以结束。

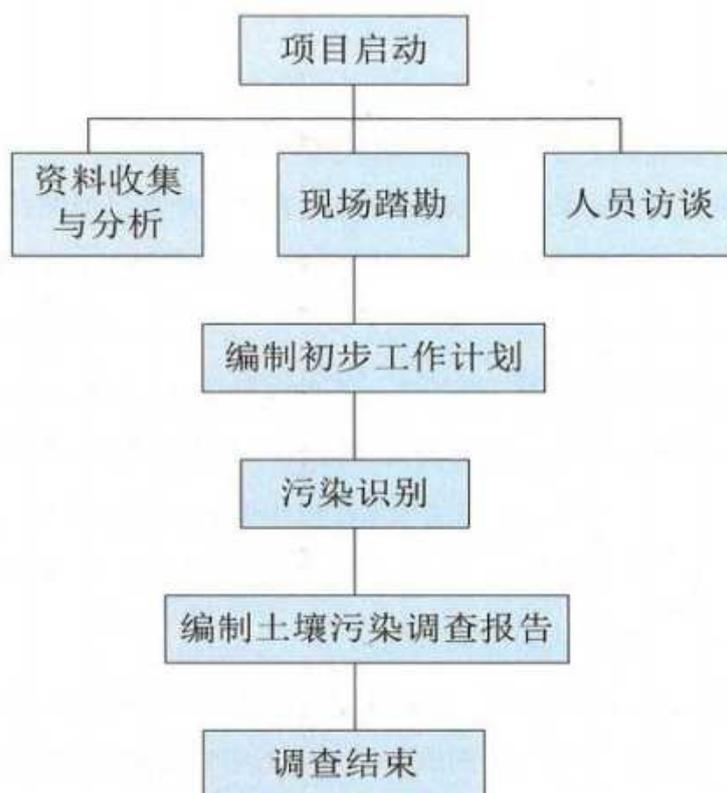
图 2.5-1 地块土壤污染状况调查技术路线

项目启动后，开展资料收集、现场踏勘、人员访谈，综合以上资料信息制定地块土壤污染状况调查工作方案，根据现场踏勘结果，结合地块用地规划，编制地块土壤污染状况调查报告。

地块土壤污染状况调查工作技术路线如图 2.5-1 所示。

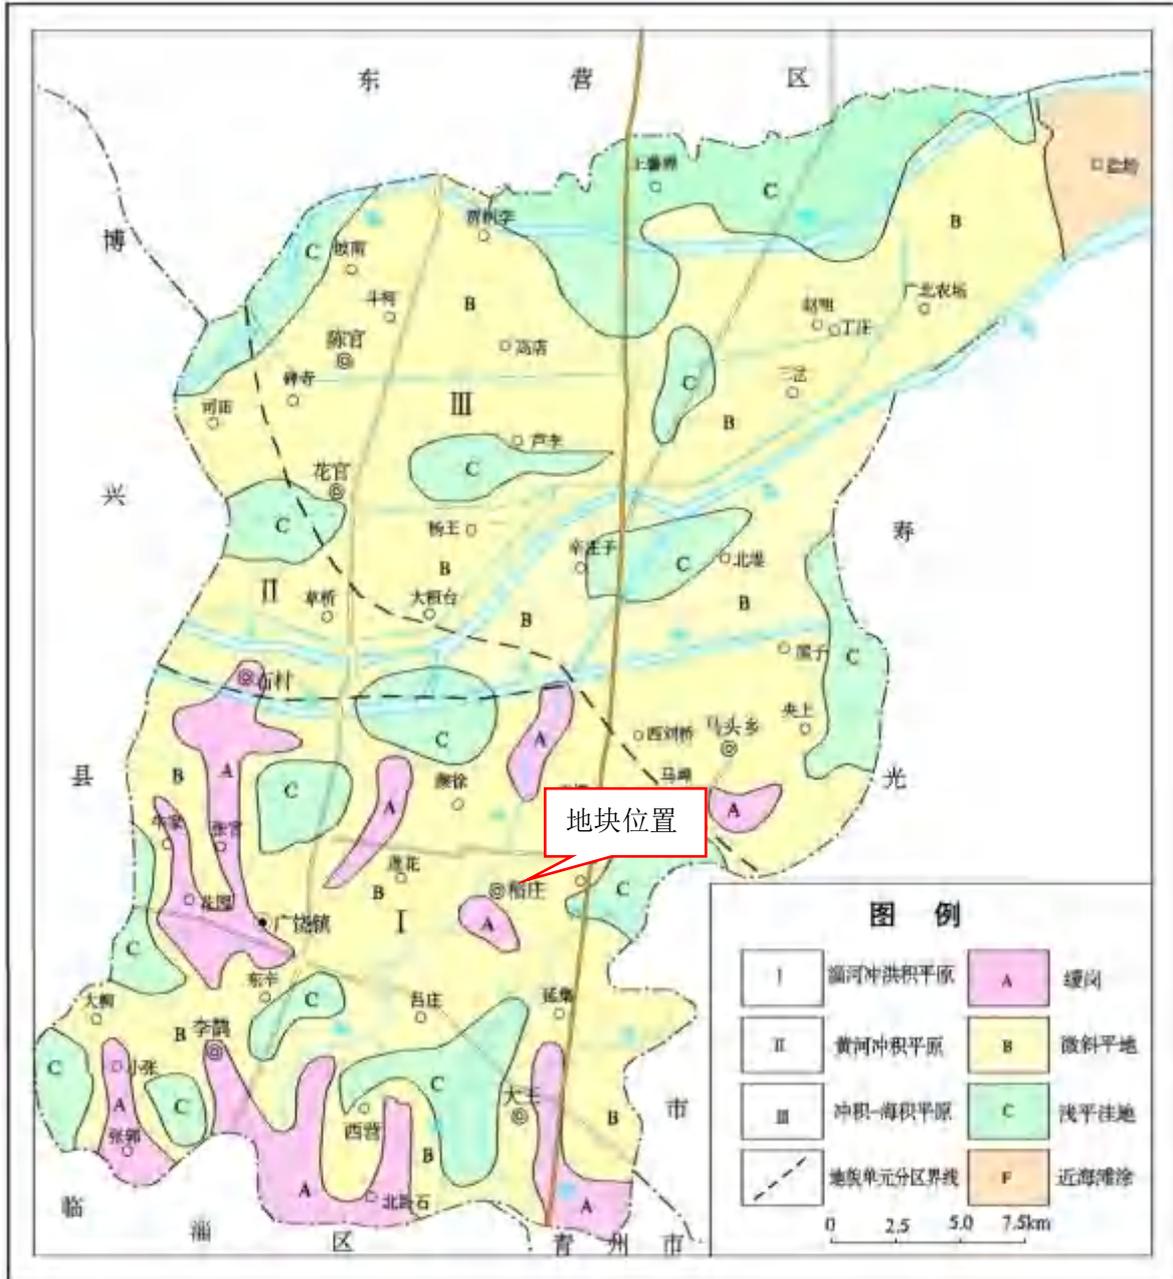
图 3.2-2 广饶县地貌图（比例尺 1: 250000）

从图 3.2-2 可以看出，本地块所在区域地貌按成因类型主要为淄河冲洪积平原地貌单元。微地貌主要为微斜平地区。

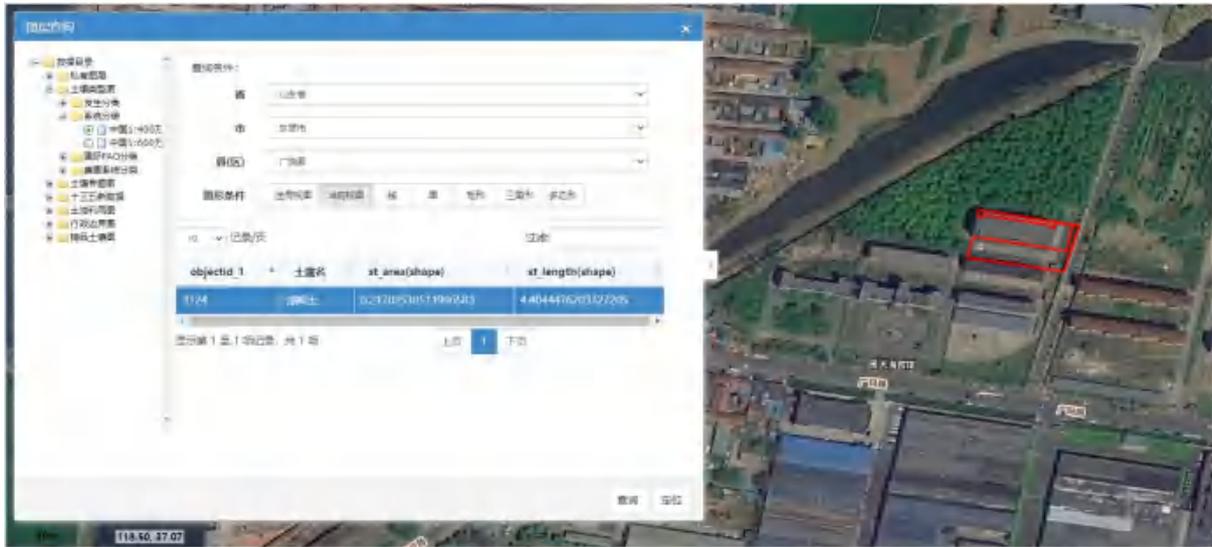
图 3.2-3 地块所在区域土层类型

本地块土壤类型为潮褐土。见图 3.2-3。

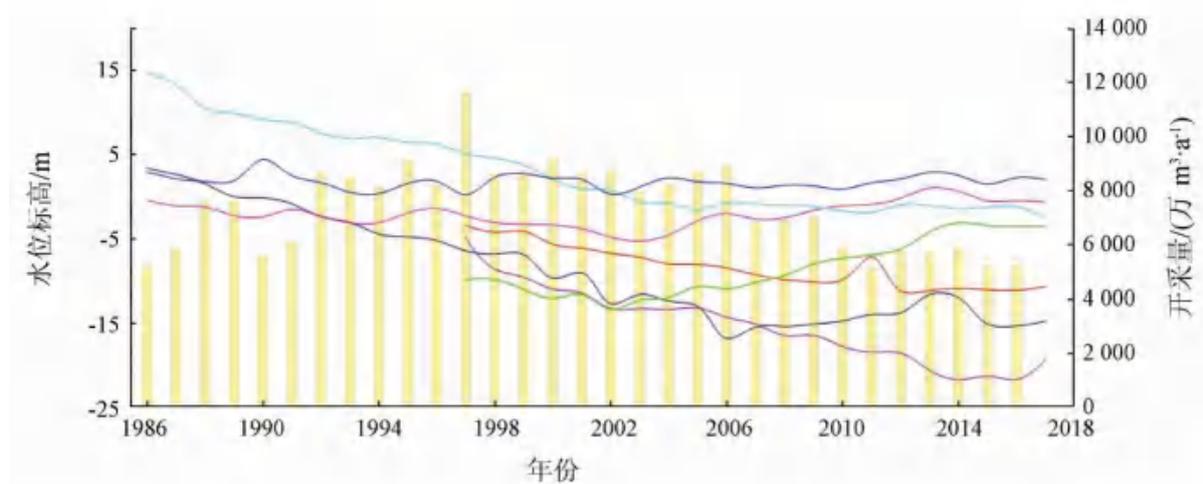
图 3.2-6 浅层地下水位动态变化

广饶县南部多为井灌区，地下水埋藏一般较深，水位受蒸发作用影响很小。人工开采是地下水的主要排泄途径，地下水主要补给来源是大气降水。其次是比较微弱的径流补给，其动态类型为降水入渗-径流-开采型。由于多年过量开采地下水，区域设置各监测点水位呈多年下降趋势，目前已经形成了地下水降落漏斗。根据监测资料，浅层地下水降落漏斗中心为李鹊镇苏家村和大王镇南陈官村。

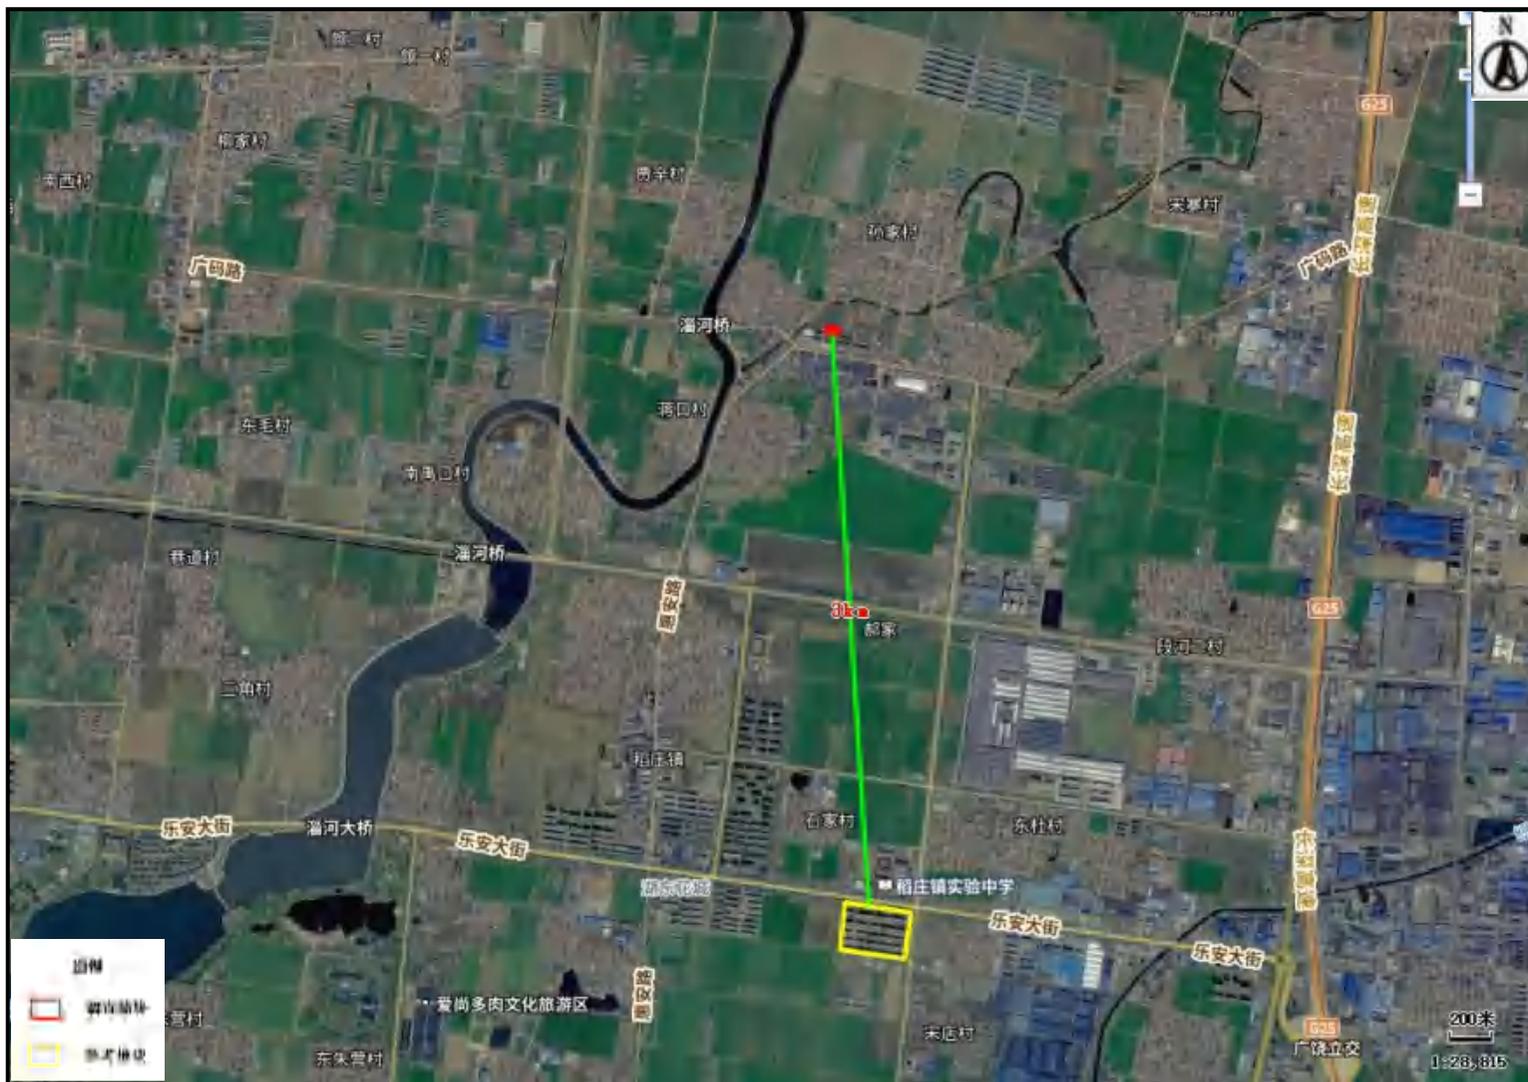
图 3.2-6 项目地块与参考地勘地块的位置关系图

由于调查地块无工勘报告，因此参考调查地块南侧 3.0km 的盛世华府小区的岩土工程勘察报告，本地块与该小区均属平原区，中间无河流，属同一地质单元。两地块的相对位置关系见图 3.2-6。

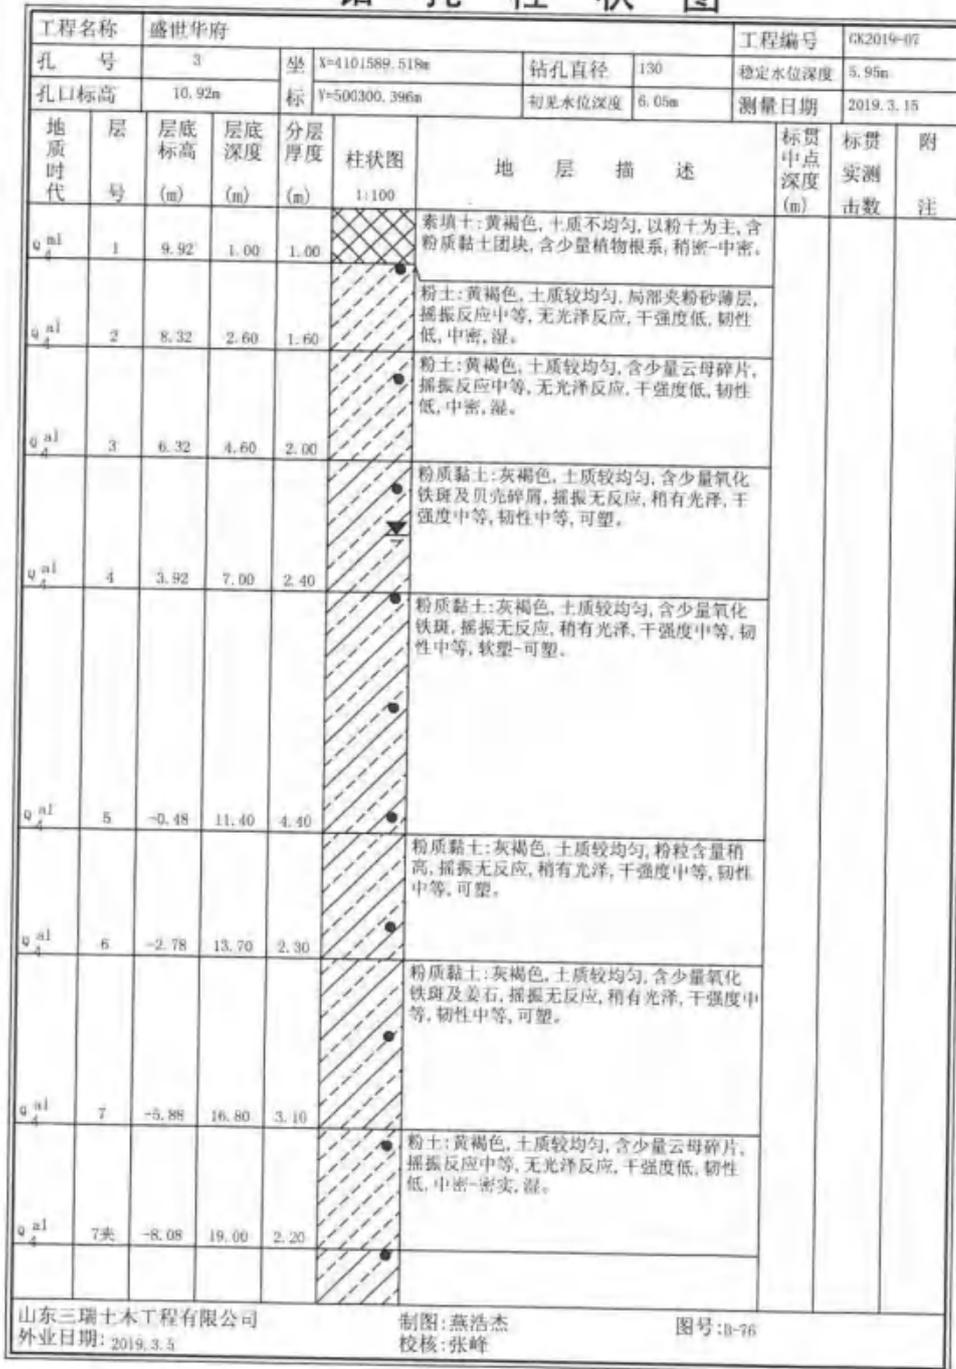
图 3.2-7 工程地质勘查柱状图

根据工程地质勘查报告显示，该地块地层总体上可分为 12 层，自上而下描述如下：

1 层素填土（ Q_4^{al} ）：黄褐色，土质不均匀，以粉土为主，含粉质黏土团块，含少量植物根系，稍密-中密。场区普遍分布，厚度：0.50~1.30m，平均 0.79m；层底标高：9.49~10.46m，平均 10.05m；层底埋深：0.50~1.30m，平均 0.79m。

2 层粉土（ Q_4^{al} ）：黄褐色，土质较均匀，局部夹粉砂薄层，摇振反应中等，无光泽反应，干强度低，韧性低，中密，湿。场区普遍分布，厚度：0.60~2.10m，平均 1.42m；层底标高：7.80~9.34m，平均 8.63m；层底埋深：1.50~2.90m，平均 2.21m。

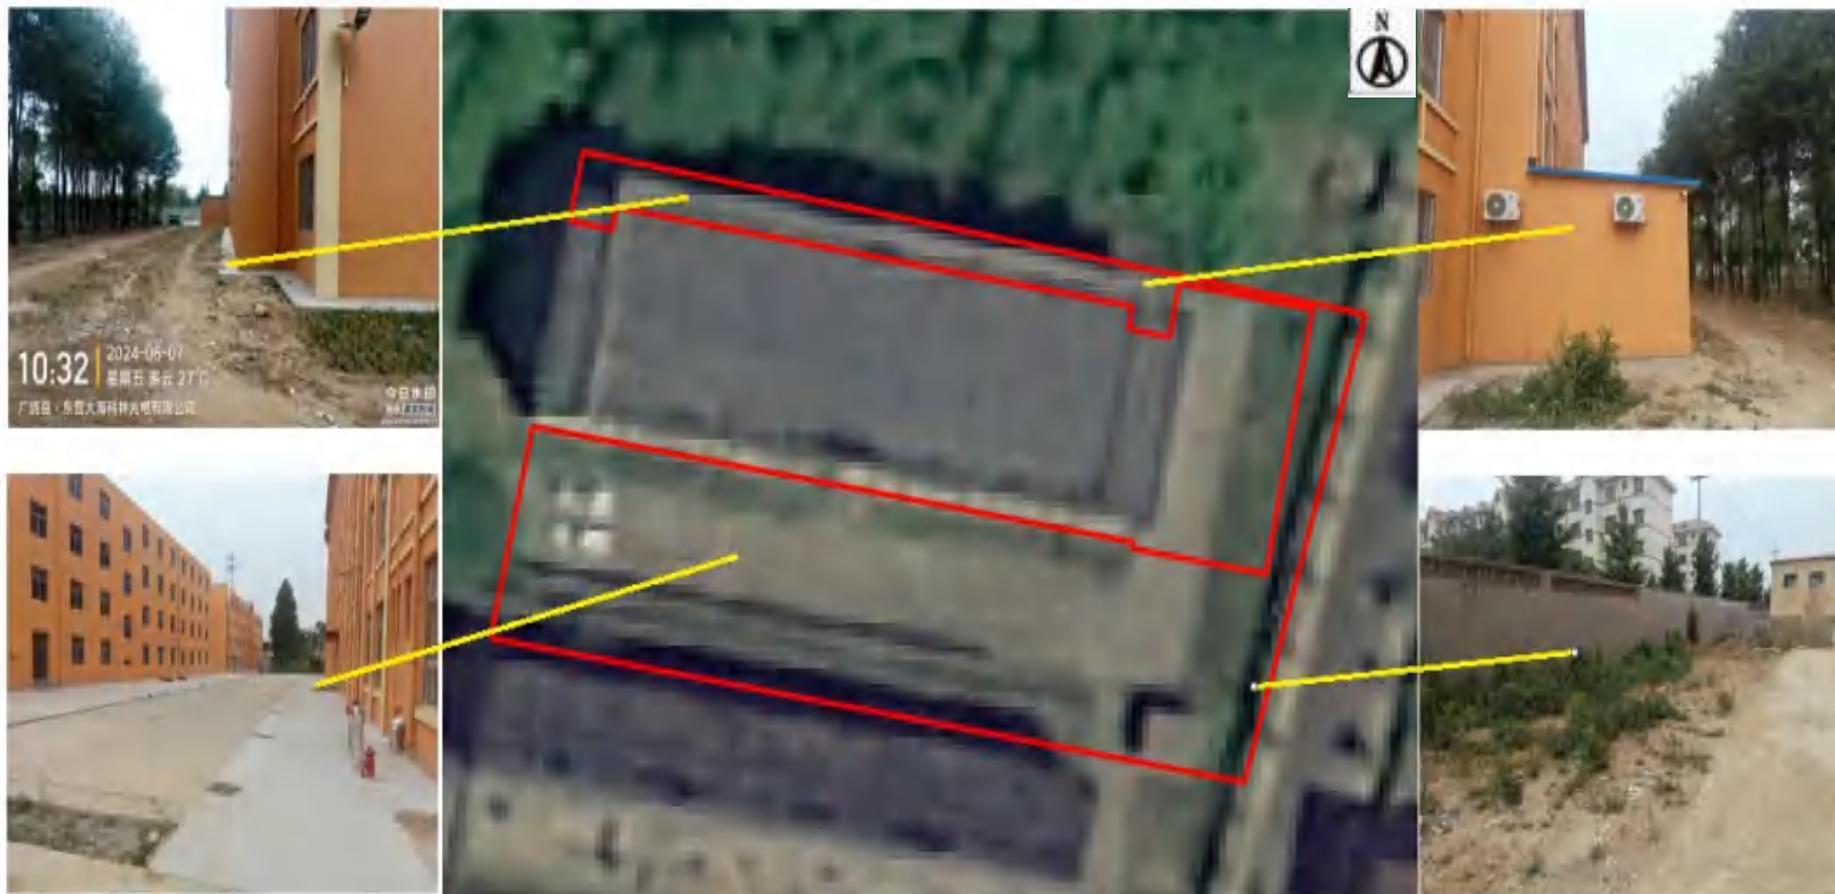
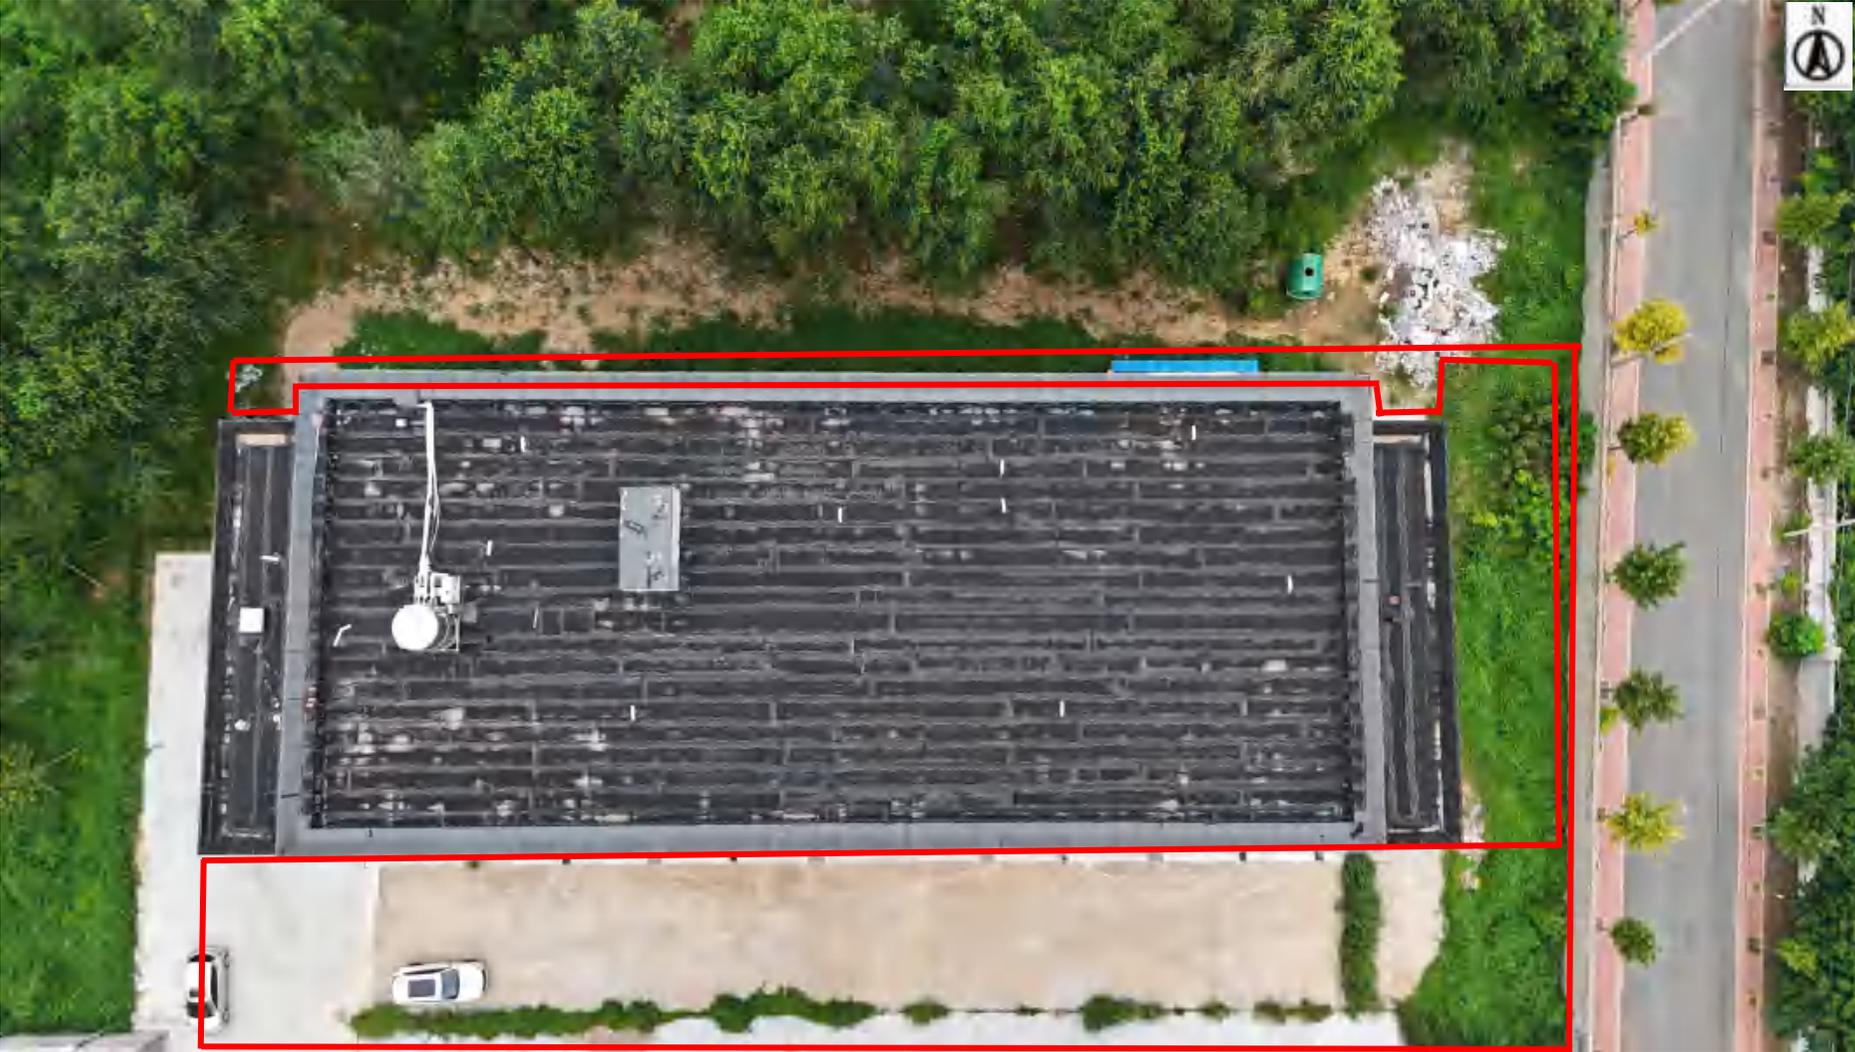
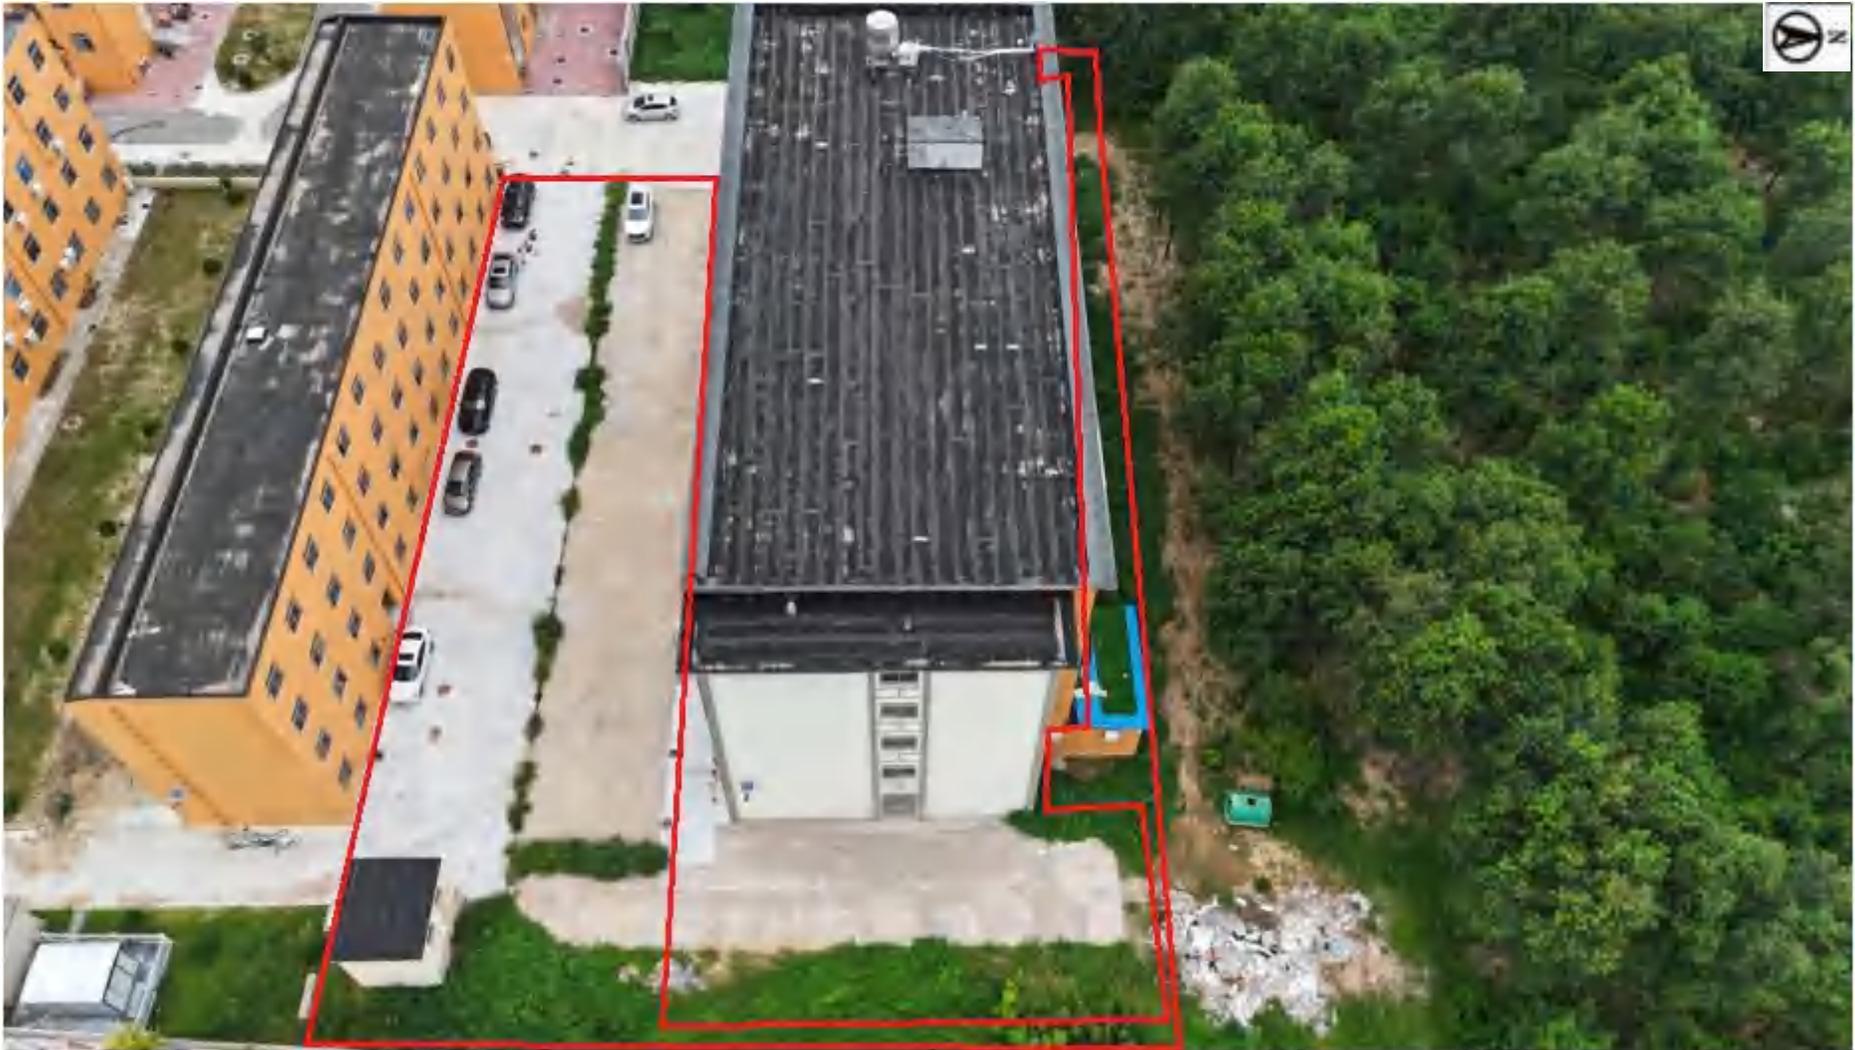
图 3.4-2 现场航拍照片

根据现场踏勘，地块呈不规则形状，主要为楼之间的道路，大部分区域地面硬化，地块东南侧存在一小房子，经调查为闲置，是以前大海集团宿舍区的一杂物库，该杂物库南侧地块外的白色房子是以前的变电室，暂未使用；地块东北侧有心康医院租赁大海集团宿舍区后重新进行内部装修后产生的少量建筑垃圾，在 2024 年 6 月现场踏勘时现场无建筑垃圾，2024 年 8 月补充踏勘内容时存在的；地块北侧主要沿着宿舍楼边上的区域，地块南侧主要为宿舍楼之间的道路。

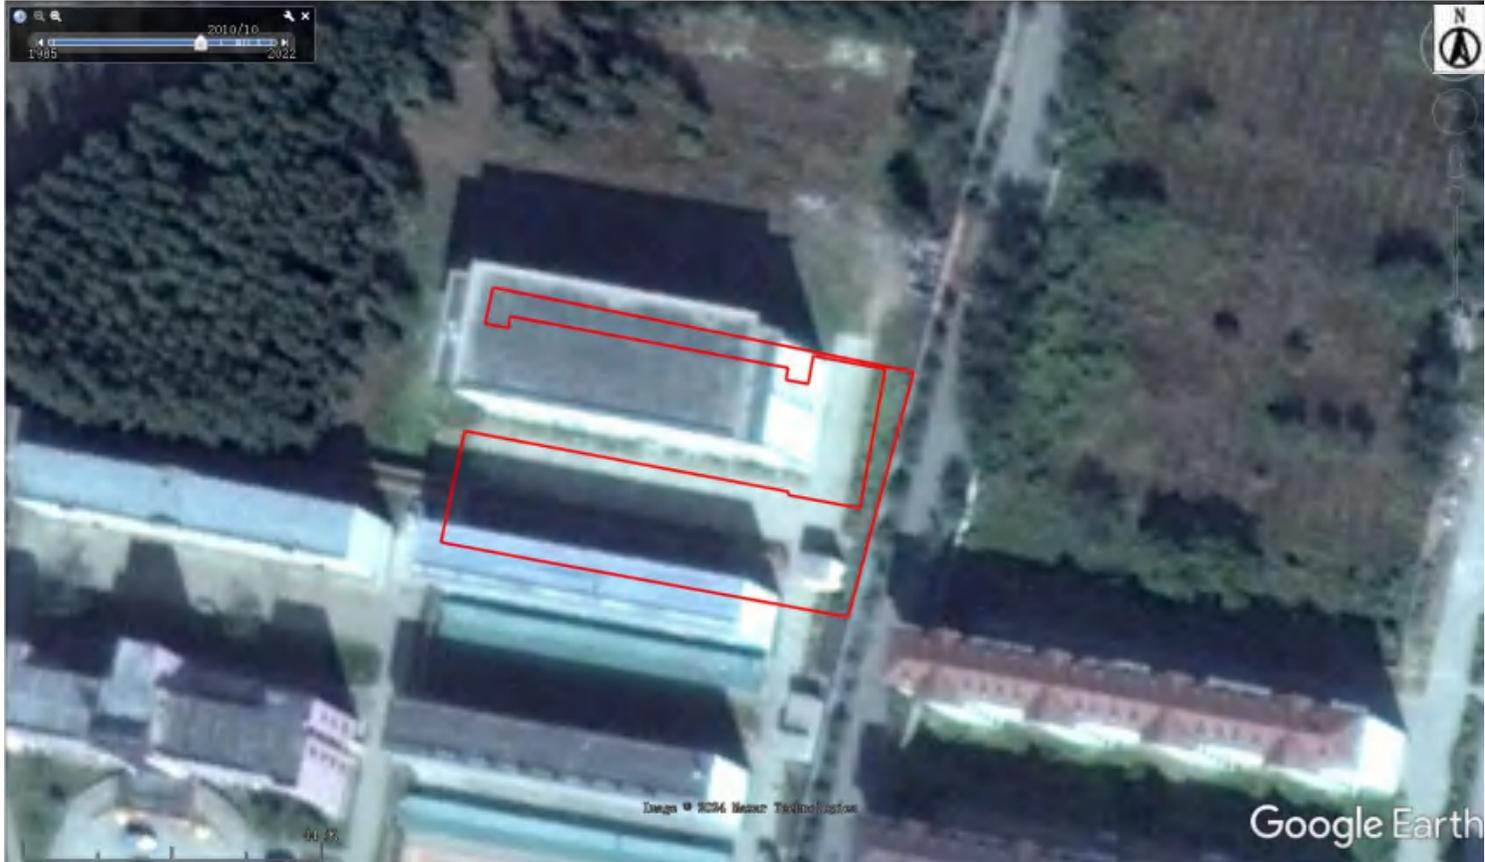
<p>地块主要为原宿舍楼周边道路，东南侧存在一小房子，至今仍然存在，根据访谈得知以前是杂物库，现在闲置。</p>
2011 年	Google Earth 无该年份历史影像。	
2012 年	Google Earth 无该年份历史影像。	
2013 年	Google Earth 无该年份历史影像。

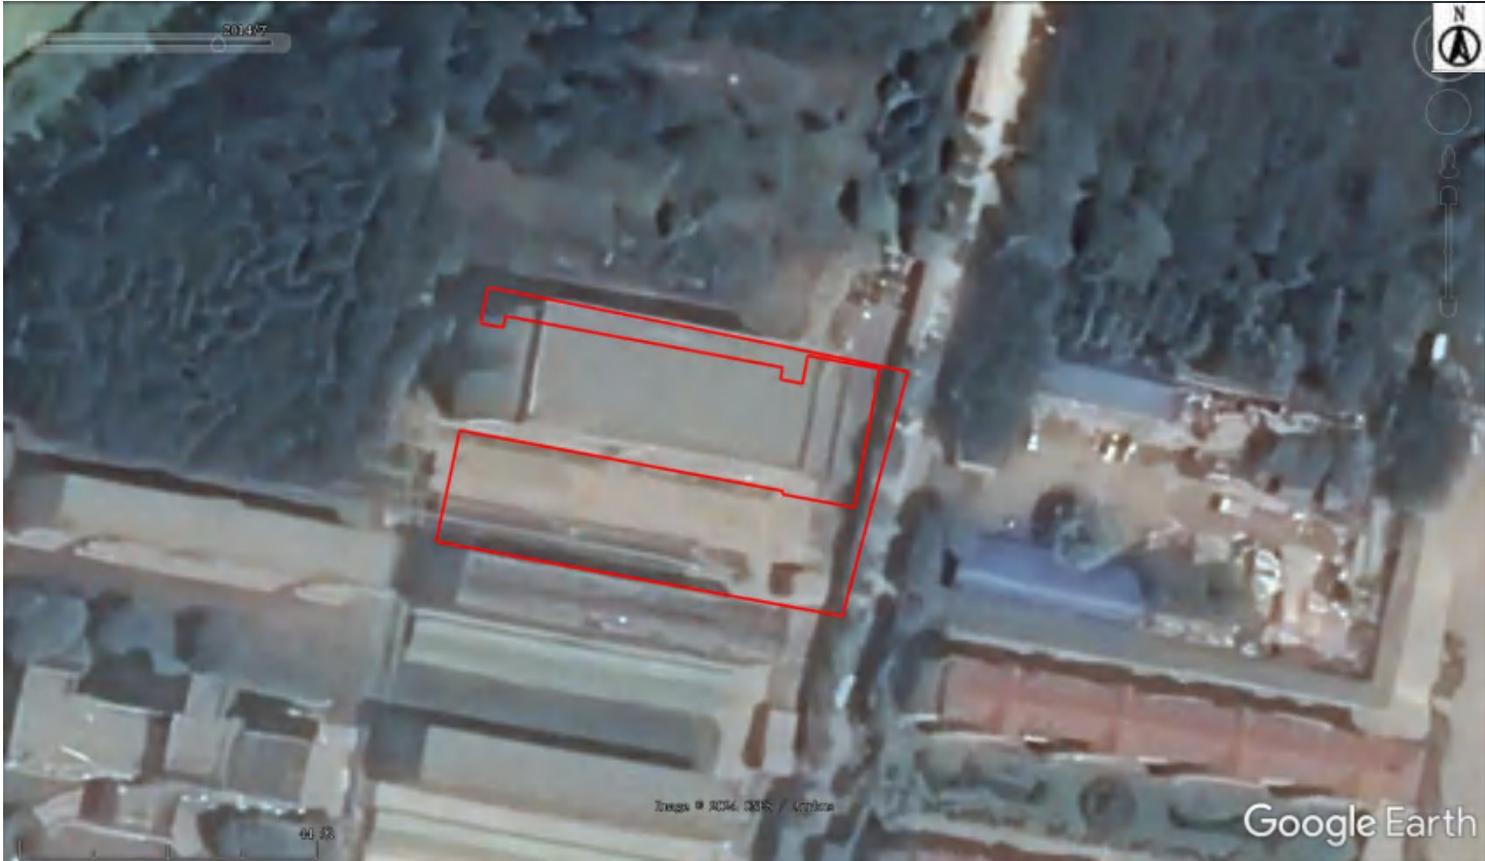
<p>2014 年</p>

<p>与 2010 年相比， 无明显变化。</p>
<p>2015 年</p>	<p>Google Earth 无该年份历史影像。</p>	
<p>2016 年</p>	<p>Google Earth 无该年份历史影像。</p>

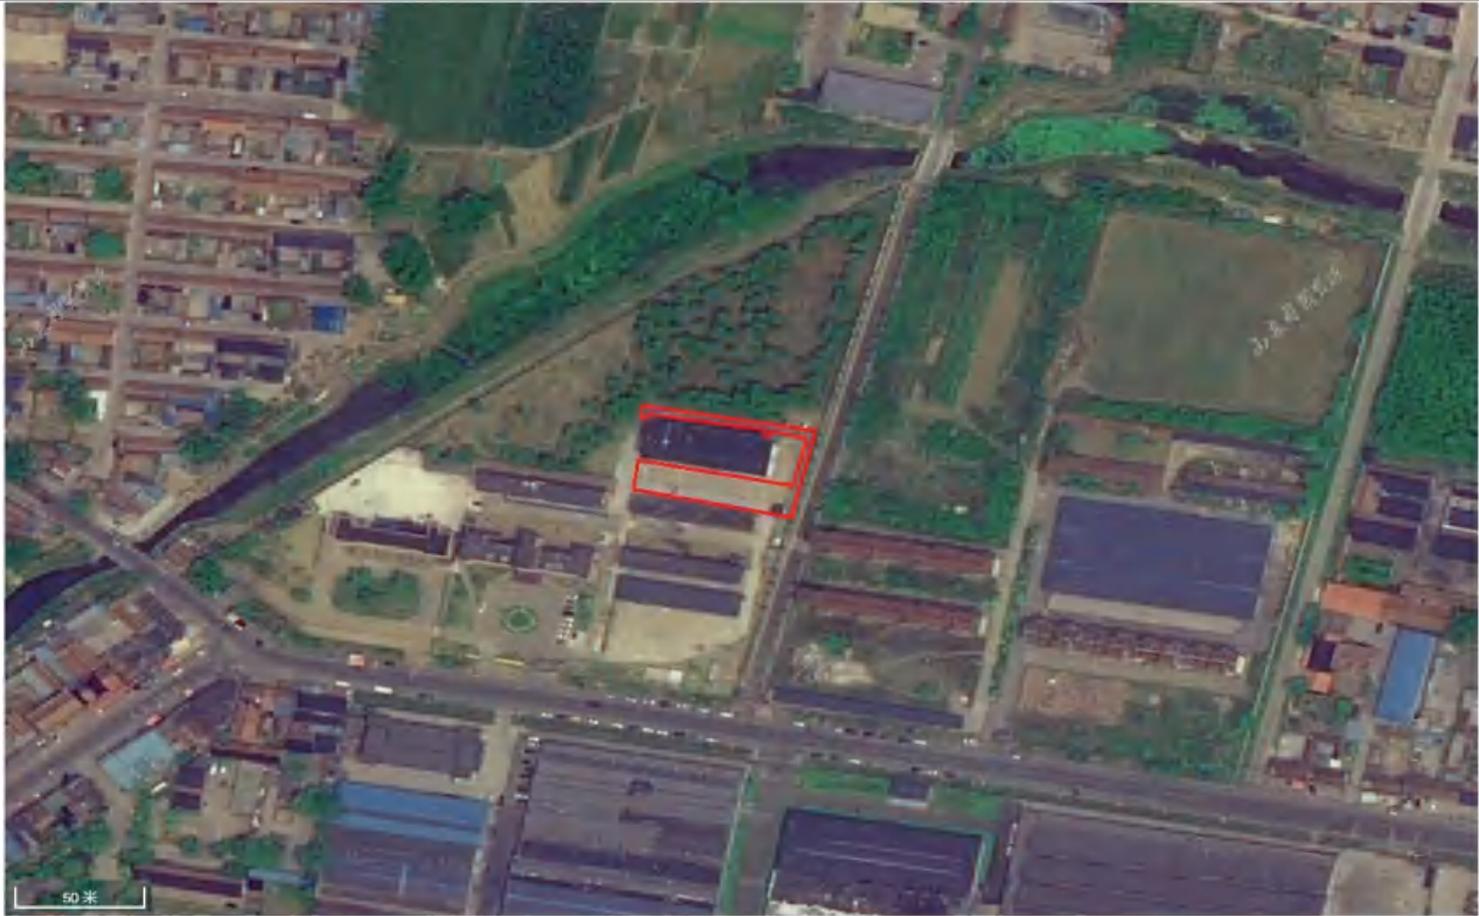
2024 年 6 月

与 2023 年相比，
无明显变化。

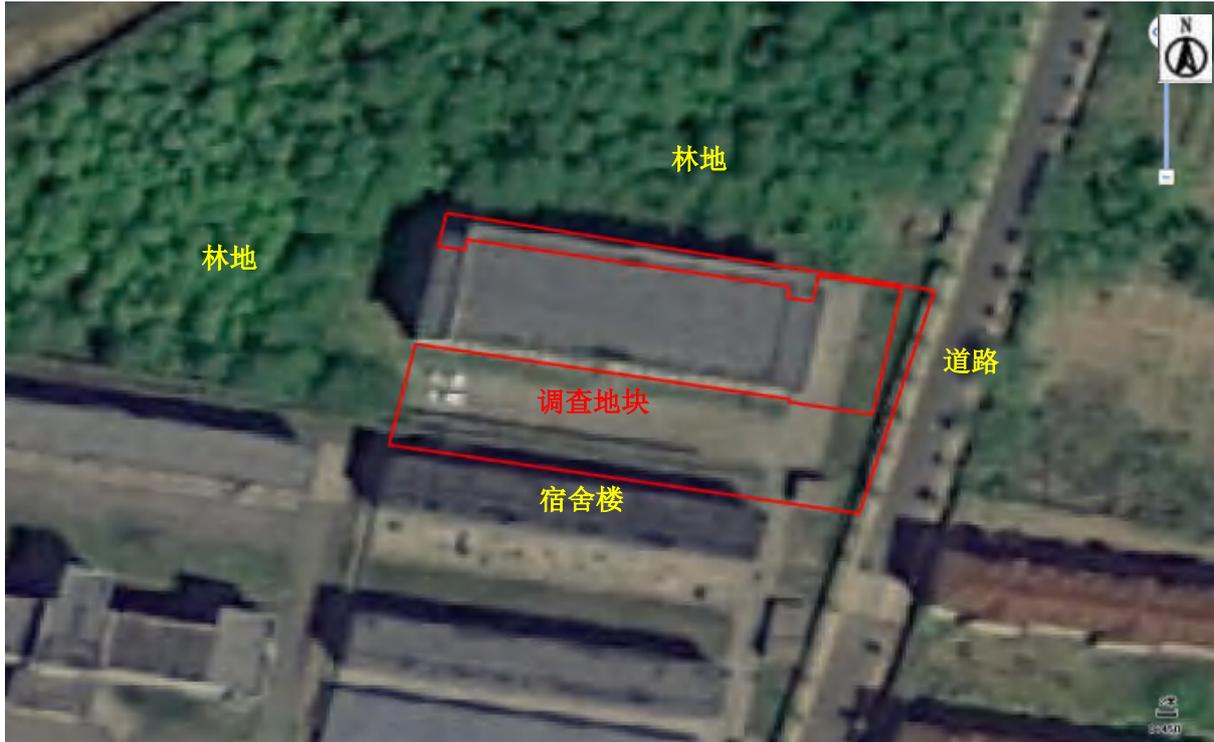
图 3.5-1 相邻地块分布图

本地块位于广饶县稻庄镇广码路与惠安路交叉口往东 100 米路北，调查地块占地面积 1305m²。地块的四至范围为：东至西家村道路，南至原山东大海集团有限公司宿舍楼（现已租赁给广饶心康医院作为病房使用），西至西家村林地，北至西家村林地。根据现场踏勘及卫星地图，相邻区域现状见图 3.5-1 和表 3.5-1，周边现状照片见图 3.5-2。

序号	方位	距离	使用情况
1	东	紧邻	西家村道路
2	南	紧邻	原山东大海集团宿舍楼，现已租赁给广饶心康医院作为病房使用
3	西	紧邻	林地
4	北	紧邻	林地

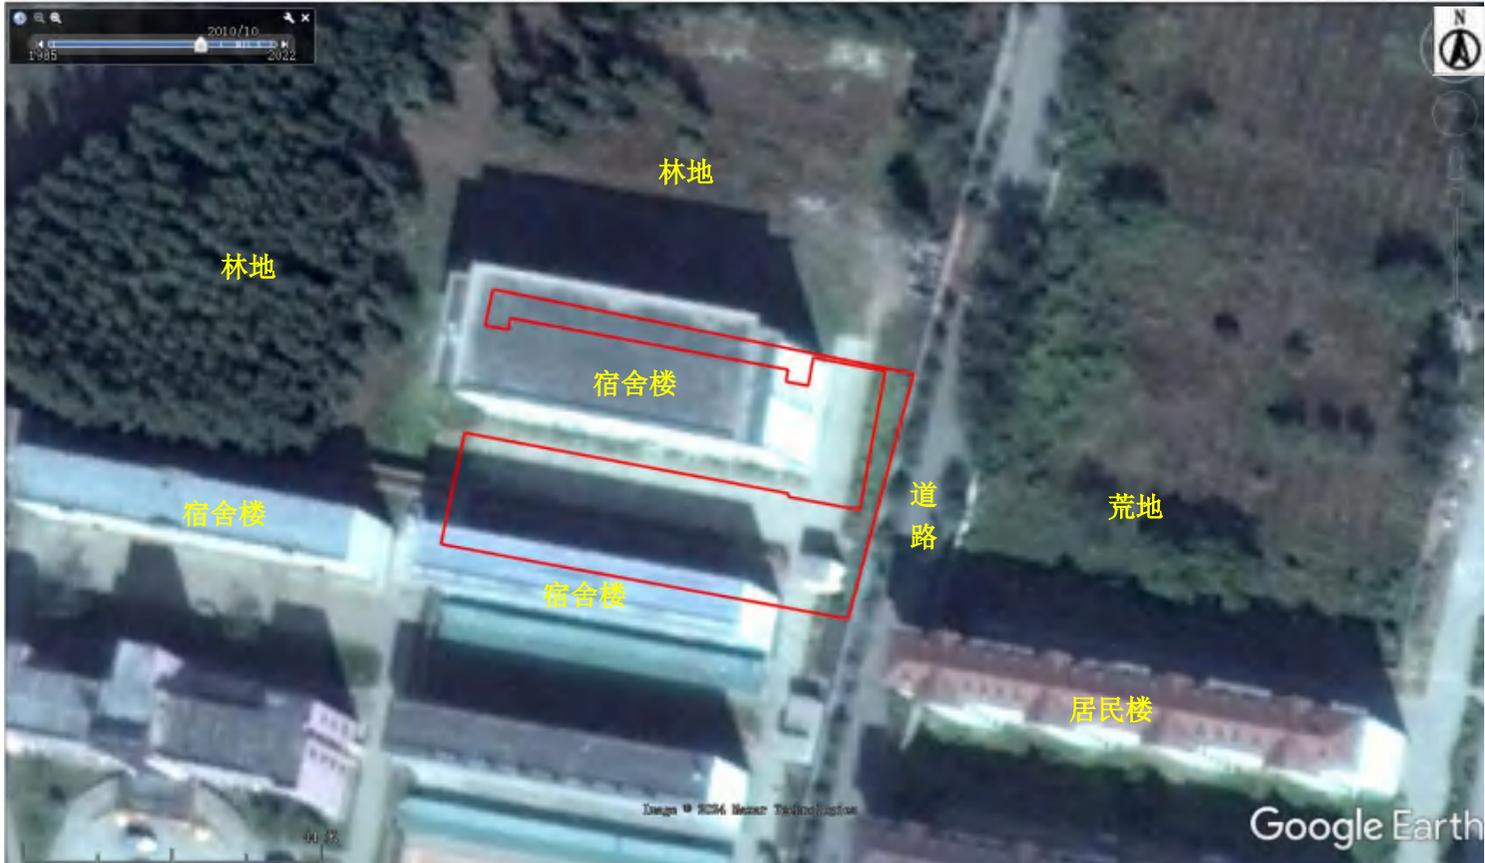
<p>东侧相邻地块为道路和荒地，西侧相邻地块为宿舍楼和林地，南侧相邻地块为宿舍楼，北侧相邻地块为林地</p>
2011 年	Google Earth 无该年份历史影像。	
2012 年	Google Earth 无该年份历史影像。	
2013 年	Google Earth 无该年份历史影像。
