广饶县 2024 年第 1 批次建设用地 DK3 地块土壤污染状况调查报告

项目名称：广饶县 2024 年第 1 批次建设用地 DK3 地块

报告编制单位：青岛易科检测科技有限公司

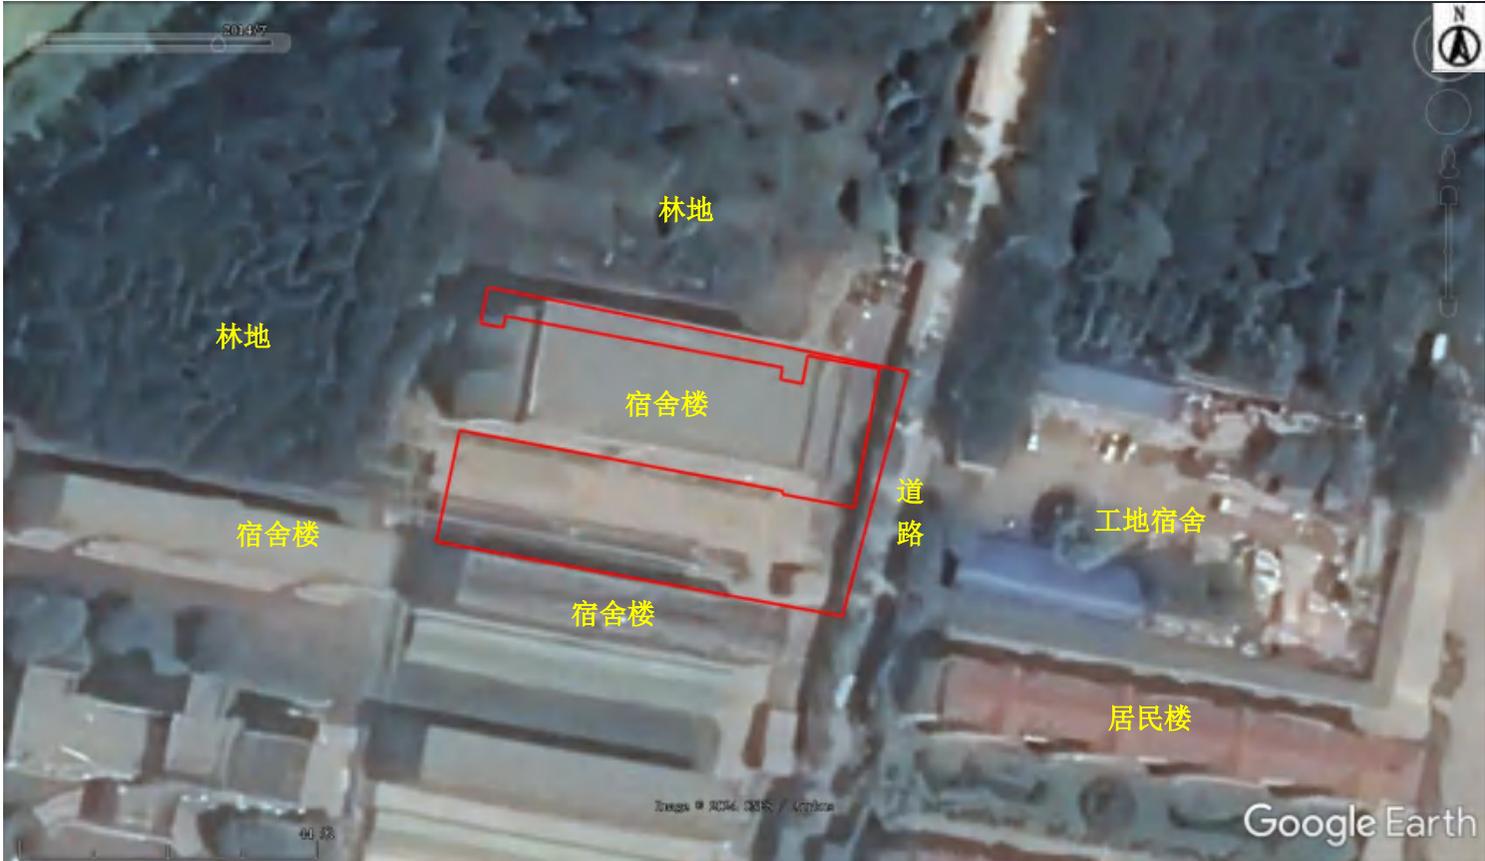
<p>2014 年</p>

<p>东侧相邻地块为道路，隔路新增工地宿舍，其余与 2010 年相比，地块无明显变化。</p>
<p>2015 年</p>	<p>Google Earth 无该年份历史影像。</p>	
<p>2016 年</p>	<p>Google Earth 无该年份历史影像。</p>

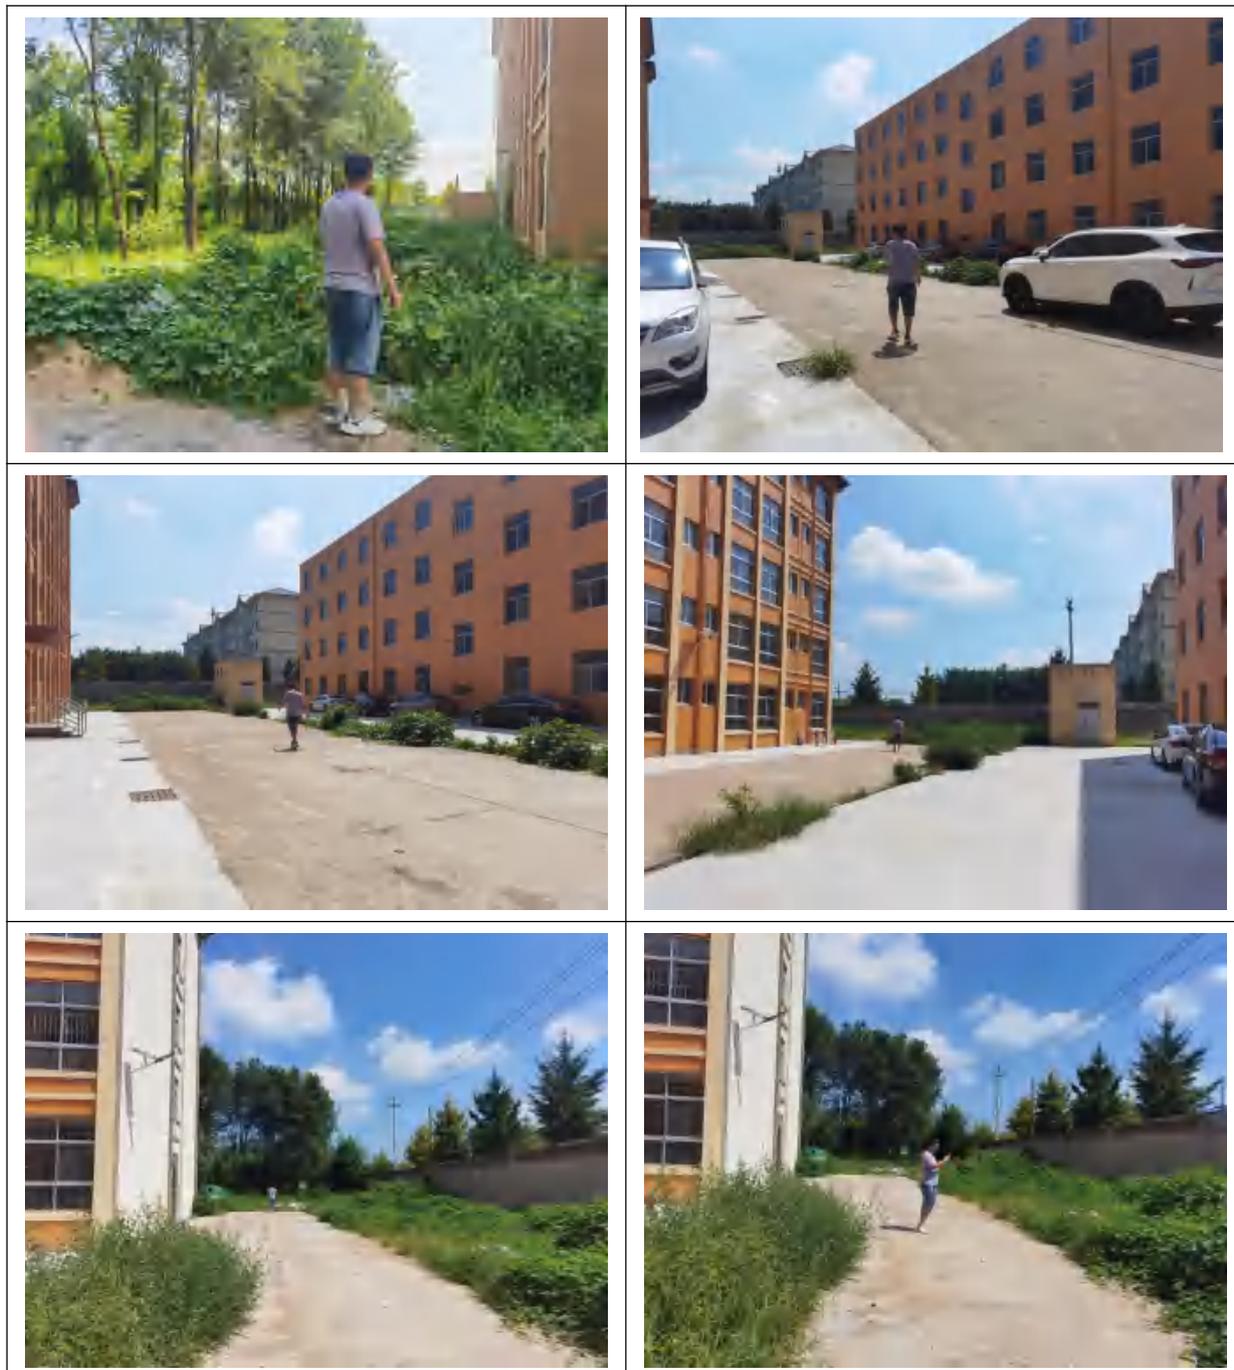
图 4.2-1 现场踏勘照片

地块现状情况：目前地块内西南角建设一个油浸式变压器房，其他区域为楼之间道路。

地块周边情况：相邻地块的原大海集团宿舍楼现已租赁给广饶心康医院作为病房使用，地块 1km 范围内周边有村庄、地表水等敏感区域以及工业企业。

地块东南侧有 1 处浸油式变压器房，自大海集团宿舍区建成后一直正常使用，经查询相关资料，我国自 1991 年变压器油不再使用多氯联苯类，大海集团宿舍区是自 1989 年才建设投入使用，因此可能涉及特征污染为石油烃、多氯联苯；根据现场调查，如图 4.5-1 所示，变压器房内为水泥硬化地面，未发现破损情况，且根据人员访谈未发生过泄露事故，同时石油烃、多氯联苯主要迁移途径为垂直入渗，根据地块所在区域地下水流向为自东北向西南，该浸油式变压器房位于调查地块地下水流向的下游方向，通过垂直入渗的方式迁移到调查地块的可能性较小，因此，变压器房使用过程对本地块影响较小。

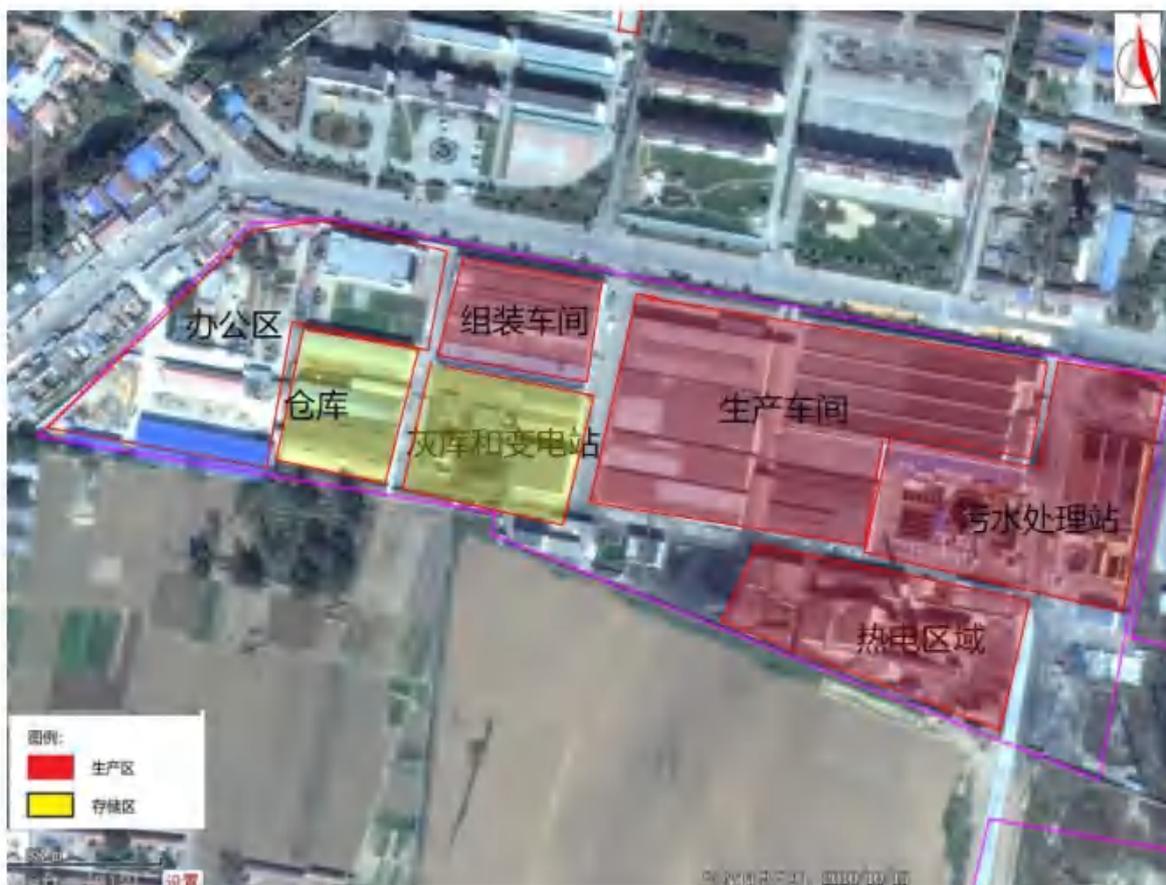
图 4.5-2 大海集团有限公司印染厂平面布置

大海集团有限公司印染厂采取分区防渗措施，其中生产车间厂区内污水管道、污水站池体都进行了防渗防漏处理，防渗结构层渗透系数小于 $1 \times 10^{-12} \text{cm/s}$ 。全厂区水泥硬化，其中灰库和渣库密闭存储，生产车间采用 2mm 后高密度聚乙烯防渗。

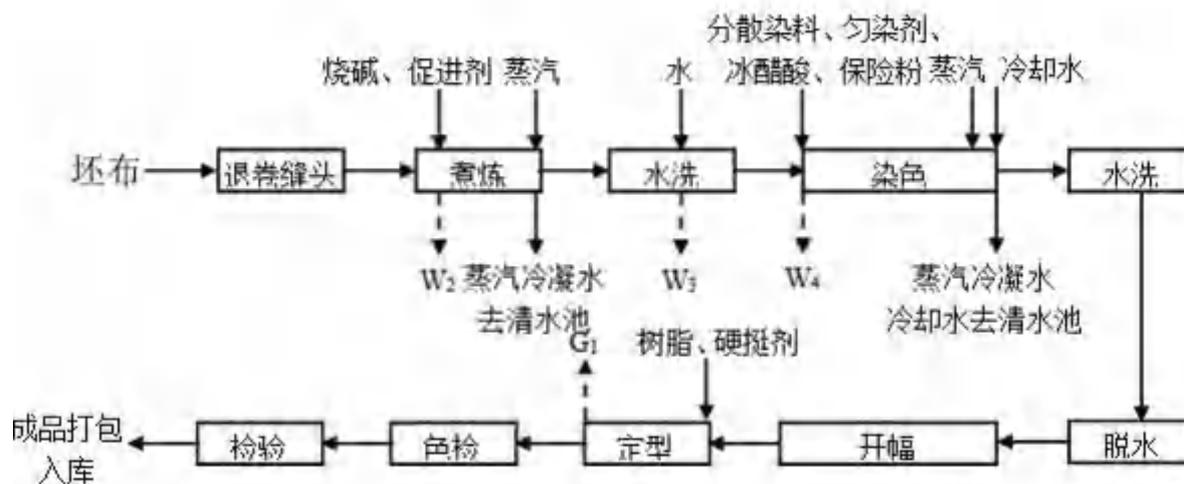
图 4.5-3 染色工艺和排污节点图

定的尺寸，从而消除部分内应力，调整经纬纱在织物中的形态。定型前染布上加上树脂、硬挺剂，在定型过程中，织物上的燃料、助剂等由于温度高部分挥发而产生少量废气。定型工序在 160℃~180℃ 的烘房内完成，热源来自天然气直燃。坯布定型后码尺检验，打包入库。

染色工艺流程及排污节点见图 4.5-3。

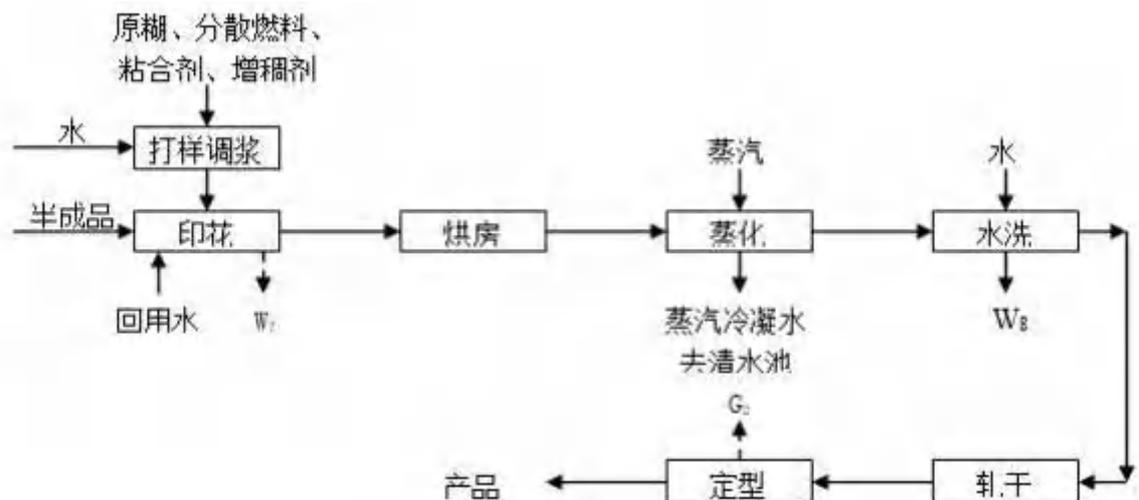
图 4.5-4 分散印花工艺和排污节点图

①印花：染色后的坯布在印花试样间及打浆车间先完成配色、调色工艺，送印花机圆网印花，印花工序产生设备冲洗废水，印花后的布料送烘房直接烘干，温度 90℃~100℃，主要目的是蒸干水分，烘房的热源来自天然气直燃。②蒸化：烘干的印花布送蒸化机发色，蒸化机的热源为天然气直燃，加热 8min，这时正确的颜色才会显现出来。③水洗扎干：发色后的产品再送水洗机，洗掉布面多余杂质。水洗后的布匹经轧车轧掉大部分水，再进行定型。④定型：轧干后的布匹送定型机烘干定型，热源来自天然气直燃，定型后即成为成品布。

分散染料印花工艺流程及排污节点见图 4.5-4。

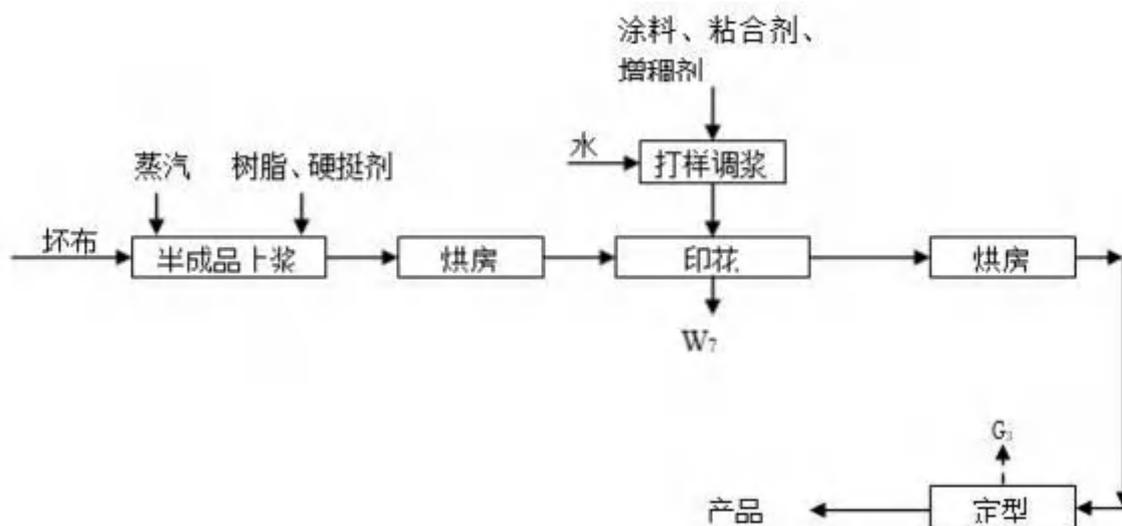
图 4.5-5 涂料印花工艺和排污节点图

②烘干定型：上好浆的坯布在印花试样间及打浆车间先完成配色、调色工艺，送印花机圆网印花。印花后坯布送烘房直接烘干，主要目的是蒸干水分，烘房的热源来自天然气直燃。烘干后的坯布送定型机烘干定型，定型后即成品布。

涂料印花工艺流程及排污节点见图 4.5-5。

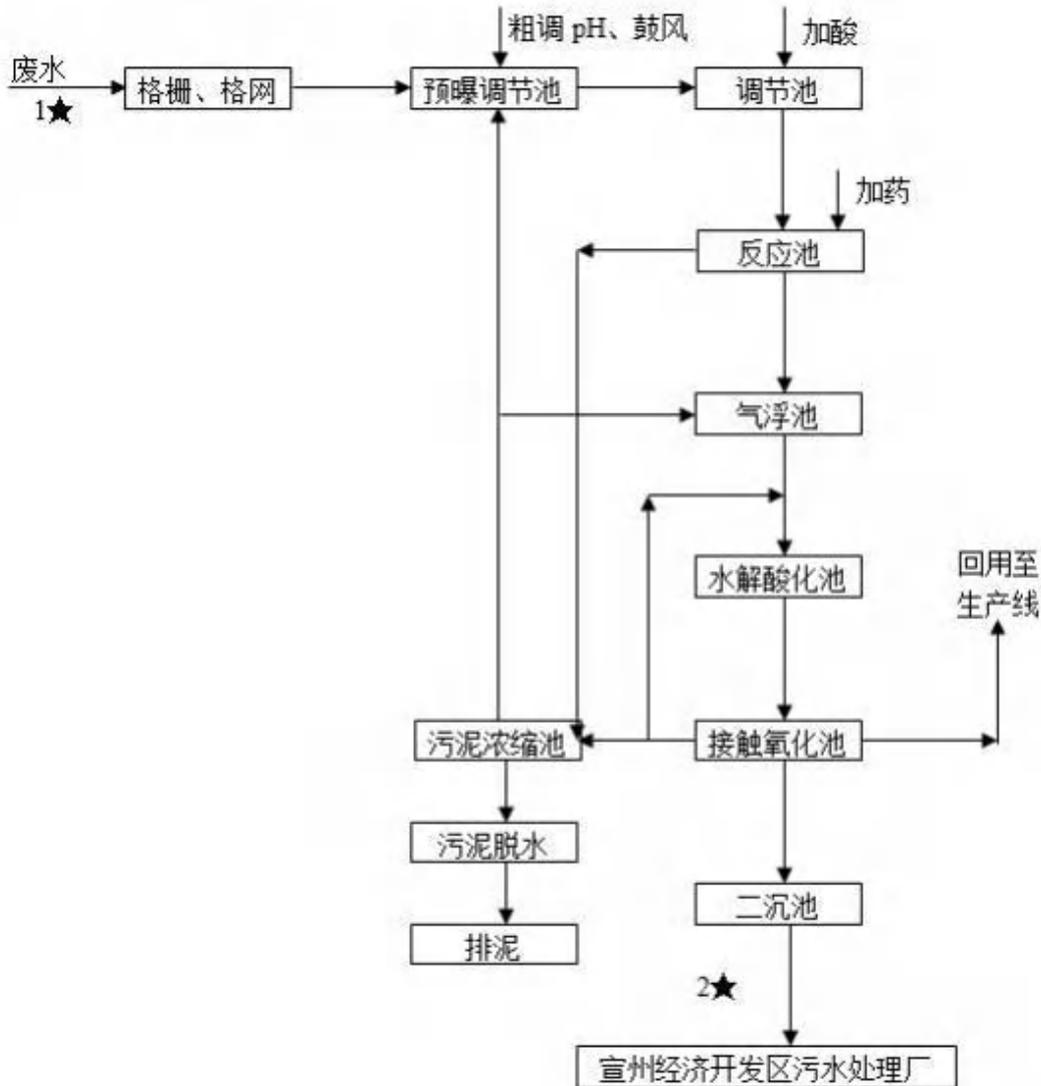
图 4.5-8 企业自建污水处理设施工艺流程图

废水主要有印染工艺废水、车间地坪和设备冲洗废水、锅炉房软水制备酸碱水、生活污水等。现有项目废水处理采用物化、生化相结合的处理工艺，处理后的出水达到接管标准后接管至稻庄镇污水处理厂处理。

废水处理工艺流程见图 4.5-8。

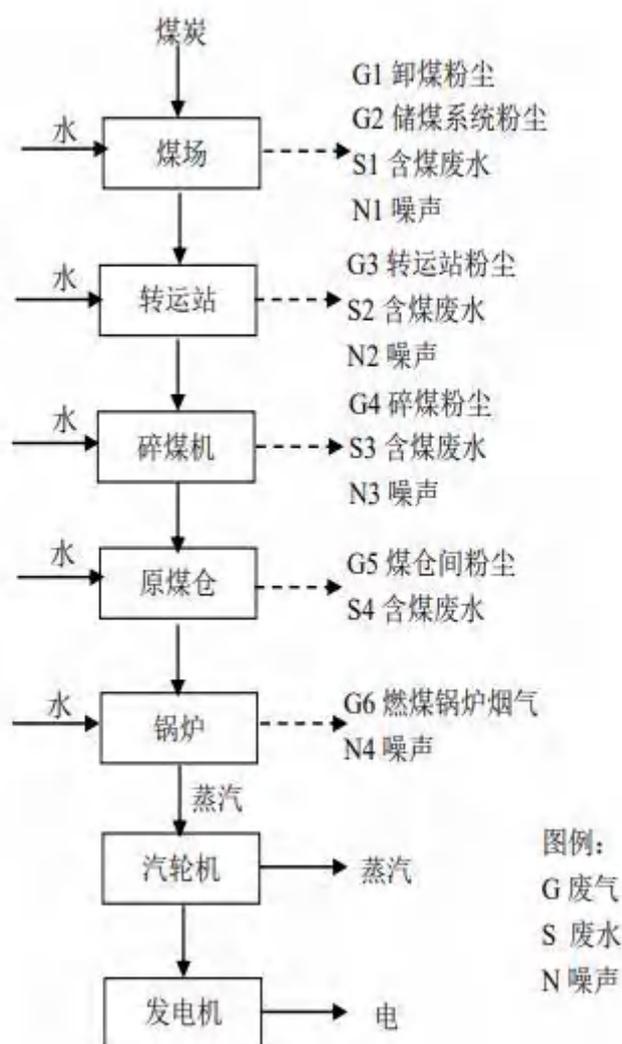
图 4.5-9 燃煤锅炉生产工艺流程及产污环节图

使用的煤炭均采用汽车运输至厂内煤场，采取抓斗抓取原煤送入皮带输送机，由皮带输送机输送至转运站，转运站将原煤送至碎煤机室进行破碎，原煤破碎后由输煤皮带送入原煤仓，经过原煤仓下方的中心给料机进入给煤机，通过给煤机的水平输送，落入炉前布置的锅炉落煤口。在落煤管中，燃料借助自身重力和引入的送煤风沿着落煤管滑落到下端进入炉膛燃烧。燃料燃烧后释放的热量通过锅炉换热将水加热成高温超高压蒸汽，蒸汽进入汽轮机做功，部分蒸汽通过蒸汽管道输送给厂区其他项目，剩余蒸汽在汽轮机内进一步做功，通过发电机将汽轮机的机械能转化为电能，接入厂内配电装置，由输电线路送出。

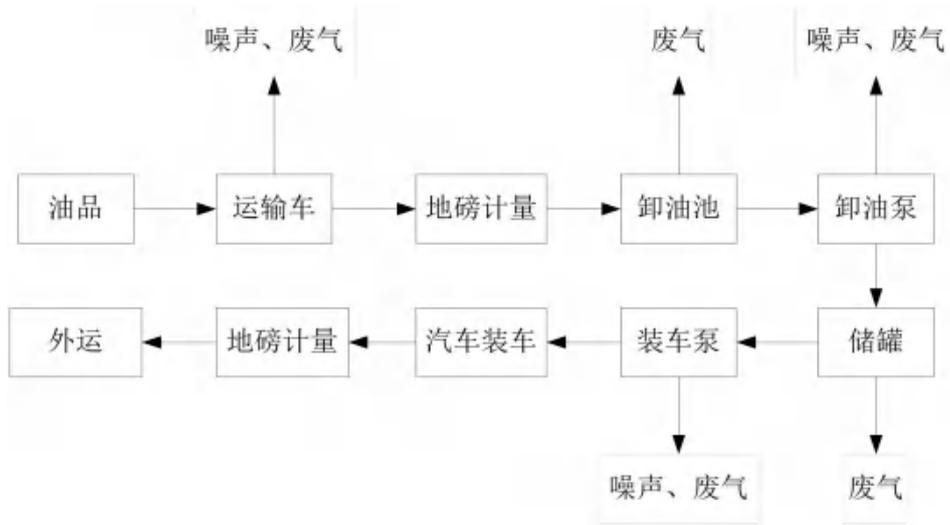
图 4.5-13 工艺流程图

项目油品采用公路运输，工艺流程主要包括油品卸车、储存和装车。油品等自罐车输送至卸油池，再由卸油泵将重油等油品输送至储罐进行储存。待油品需要对外销售时，

油品自储罐经装车泵及输油管道装入罐车中外运。加油站主要工艺流程见图 4.5-13。

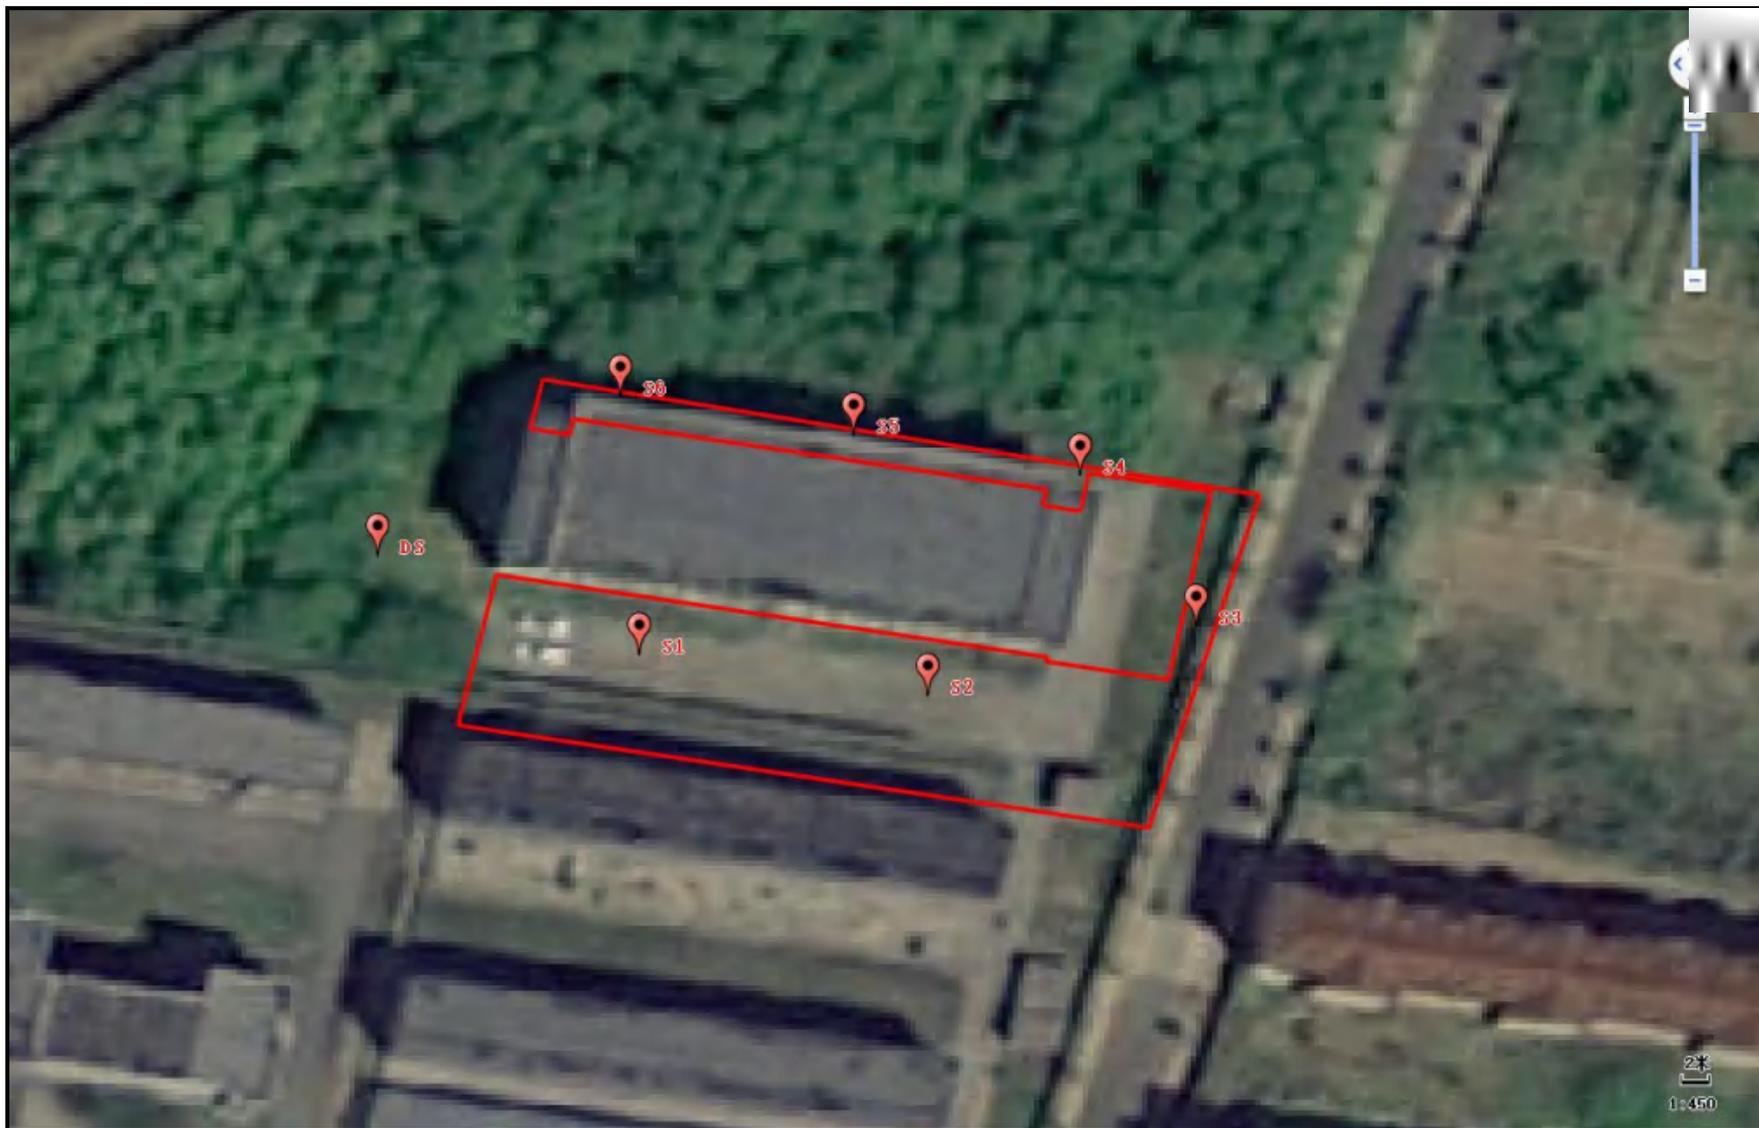
图 4.6-1 快检点位布设图

现场调查期间，在地块内进行了 6 个点位 PID 测试，PID 测试设备型号为 TYP2000-D。结合现场观察土壤的颜色和气味，初步判断地块内土壤不存在挥发性有机物的污染。从现场快速检测数据来看，地块内快筛点位 PID 测试数据在 0.363~0.692ppm 之间，地块外对照快筛点位 PID 测试数据为 0.557ppm。未出现某个点位数值明显偏高的情况。

在调查期间，对采集的土壤样品进行 XRF 测试，XRF 测试设备型号为 TrueX720，以判断地块内是否受到重金属影响的程度。从现场检测数据来看，调查地块范围土壤与对照点土壤 XRF 结果比较，数据相差不大，未出现某个点位数值明显偏高的情况。
