## 建设用地土壤污染状况调查、风险评估、 风险管控及修复效果评估报告评审申请表

# 城阳区上马街道东程社区棚户区改造项目地 块土壤污染状况调查报告

委托单位：青岛环湾置业有限公司

编制单位：青岛易科检测科技有限公司

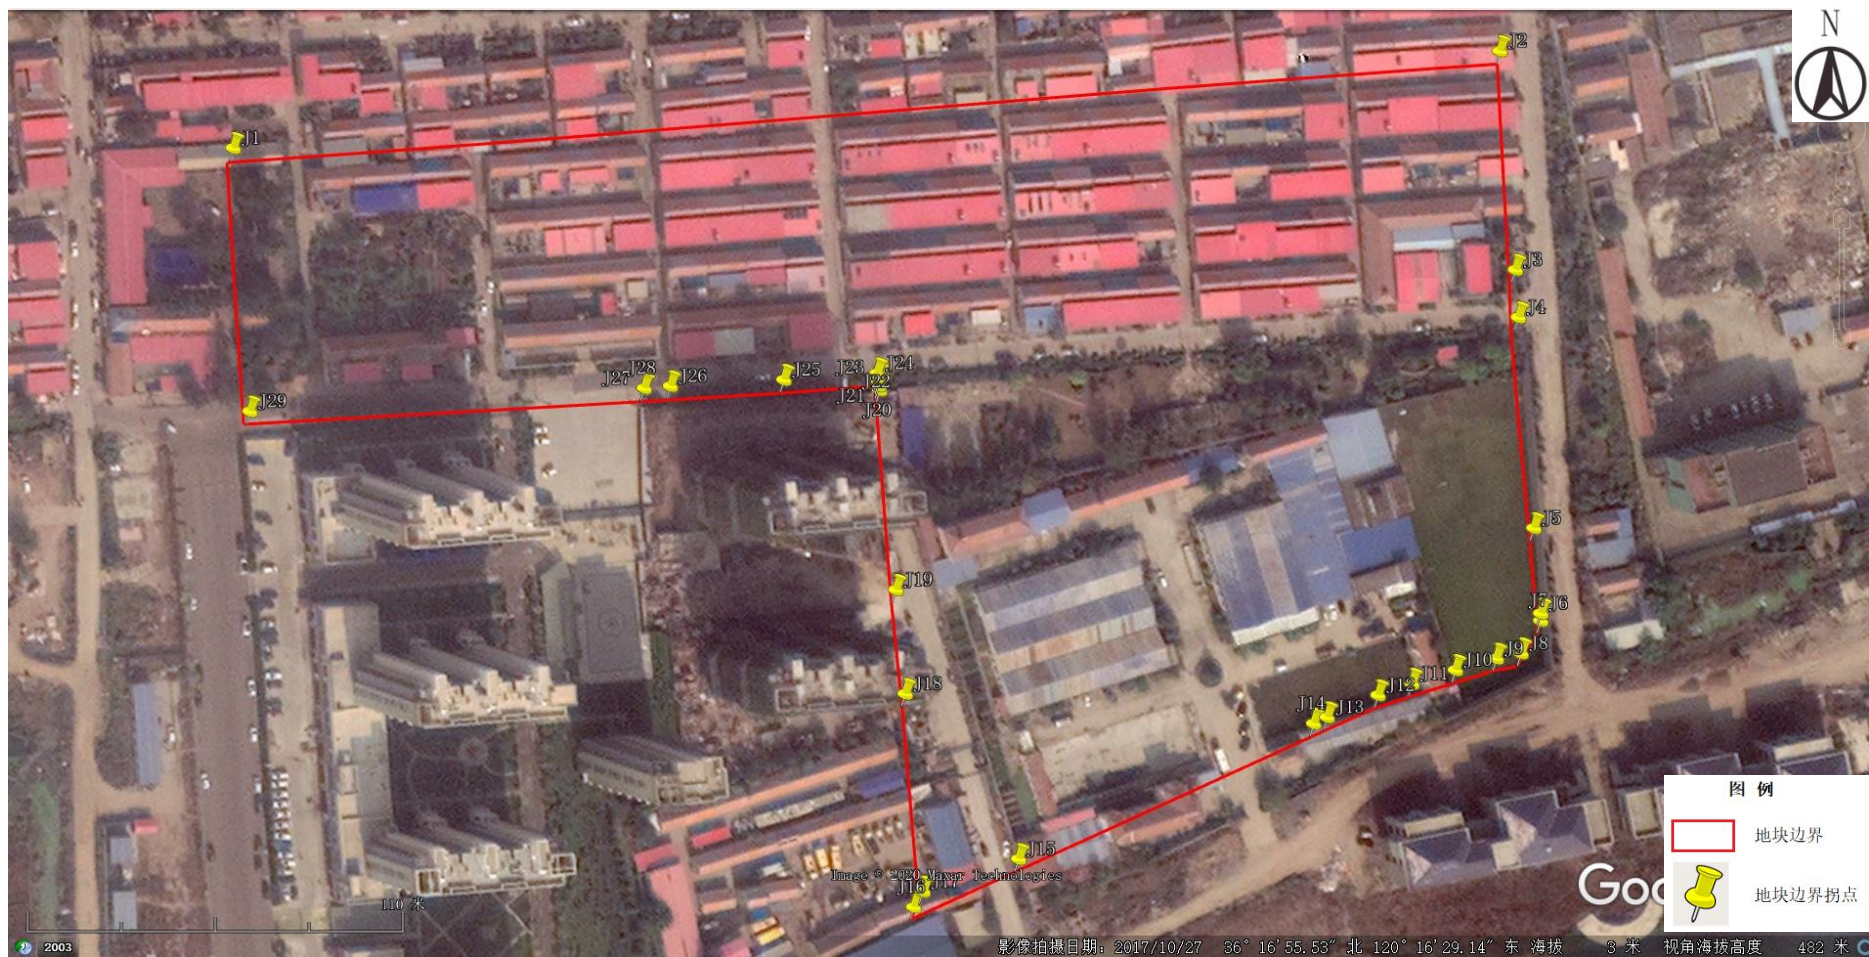
图 2.2-1 调查范围图

城阳区上马街道东程社区棚户区改造项目地块面积约 52537m<sup>2</sup>，位于城阳区上马街道原东程社区旧址，规划汇智桥路东侧，规划风锦路北侧，调查地块范围见图 2.2-1。

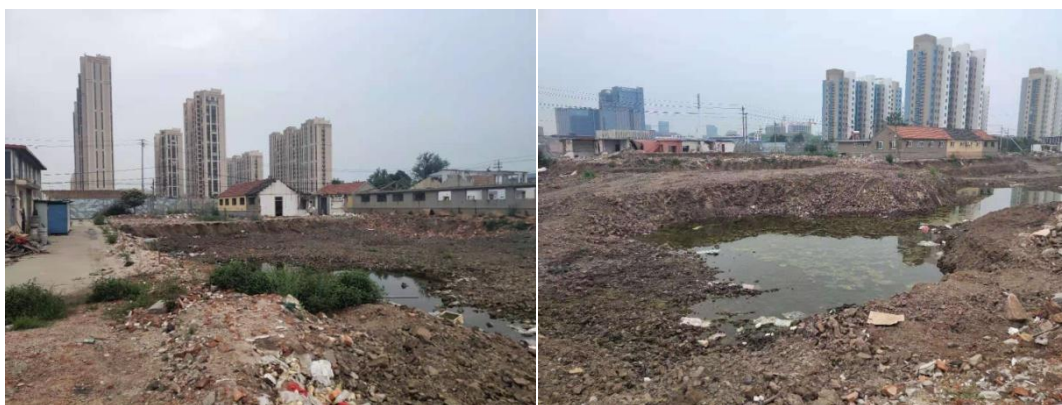
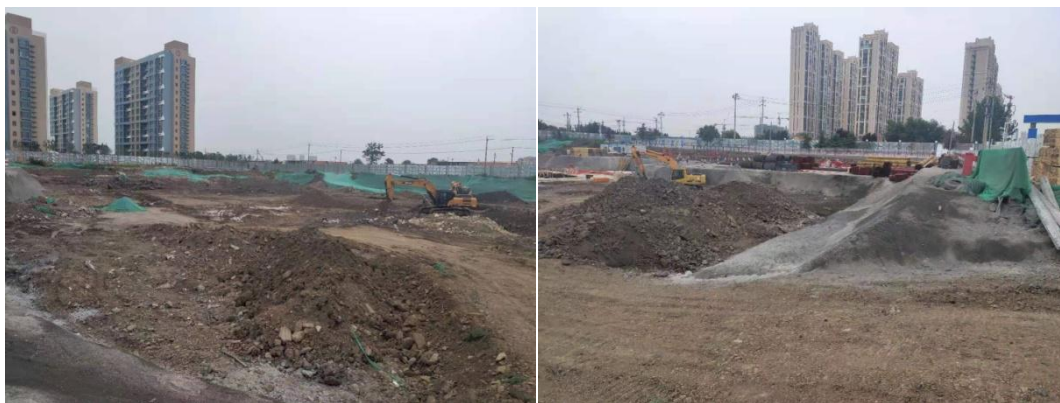
图 3.5-1 地块现状照片

#### 3.5.1 地块现状情况

注：照片中显示地块内有水，为雨后积水。

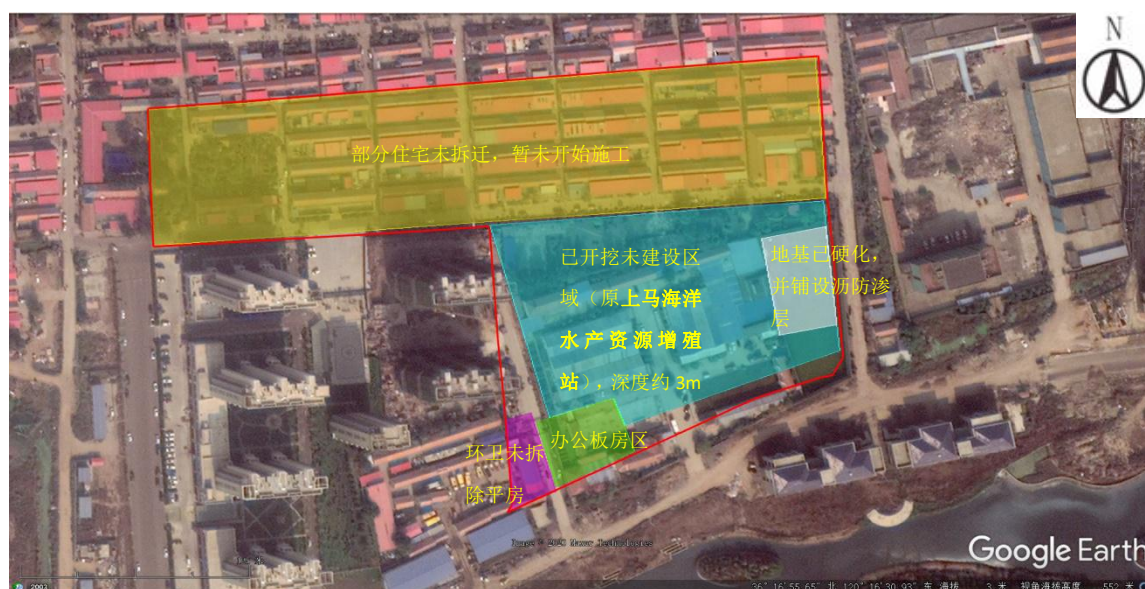
3.5-2 现状平面布置图

现状平面布置如图 3.5-2 所示，地块内目前分为五个区域，1、黄色区域为该地块原东程社区住宅区域，部分房屋未拆迁，且仍有住户居住，暂未开始施工；2、绿色区域为办公板房区域；3、蓝色区域为该地块已挖基坑区域，深度约为 3m，其中内部的白色区域地基已建设完成，并已铺设防渗层；4、紫色区域为高新城雄环卫公司平房，暂未拆除；5、其余未标注颜色区域为基坑边缘区域。

已开挖区域面积约为 17000m<sup>2</sup>，深度约为 3m，挖出土方量约为 51000m<sup>3</sup>，运至红岛经济区经二路以北，安河路以西，与其他项目区开挖产生的土混合回填该区域虾池，土石外运证明见附件十。

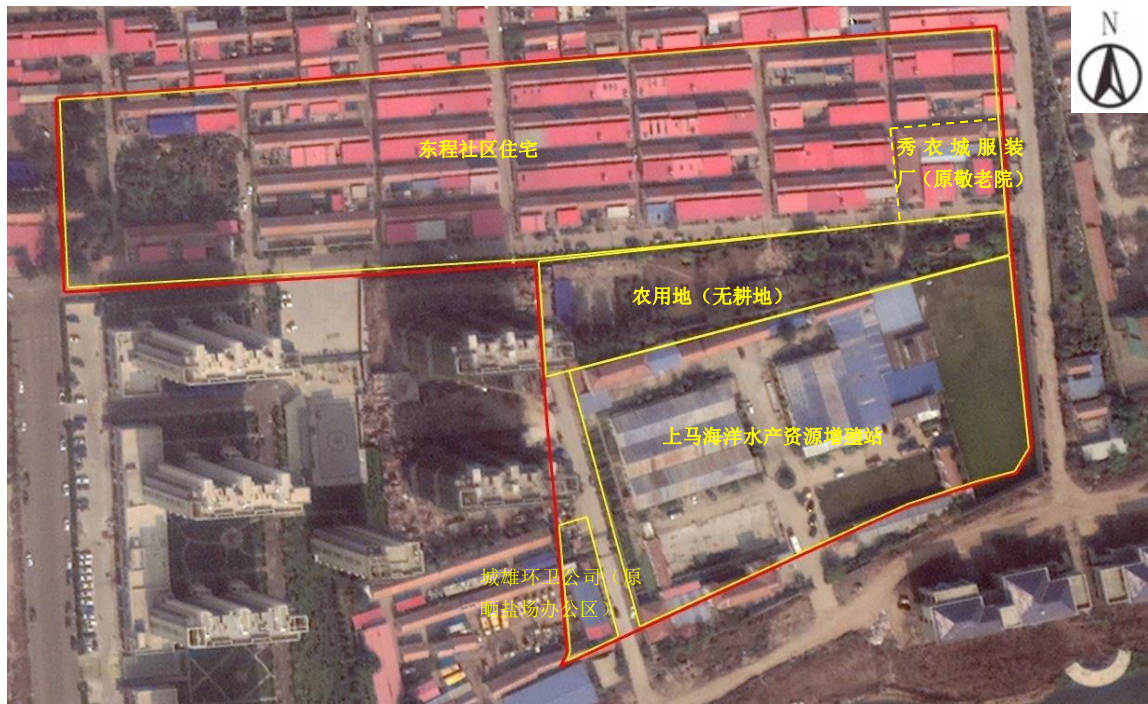
图 3.5-3 地块内各区域分布图

根据调查，地块历史上存在 4 个区域，分别为 1、东程社区住宅，为住宅用地，住宅区内东南角于 1987 年建设东程社区敬老院，2002 年转包给秀衣城服装厂从事

衣服的裁剪、缝制，至 2017 年关停，2019 年开始拆迁；2、上马海洋水产资源增殖站，主要从事虾类育苗、虾苗、鱼苗放流，该区域 1995 年以前为荒地，1995~2016 年经营生产，2019 年厂房全部拆除；3、青岛城雄环卫公司（2006 年至今）的部分平房，主要从事道路清扫等环卫工作，不涉及生产活动，1980 年以前该区域为荒地，1980~2006 年为一家晒盐场的办公地点，晒盐场位于地块南侧 150m 处的盐碱地区域；4、农用地（无耕地）。

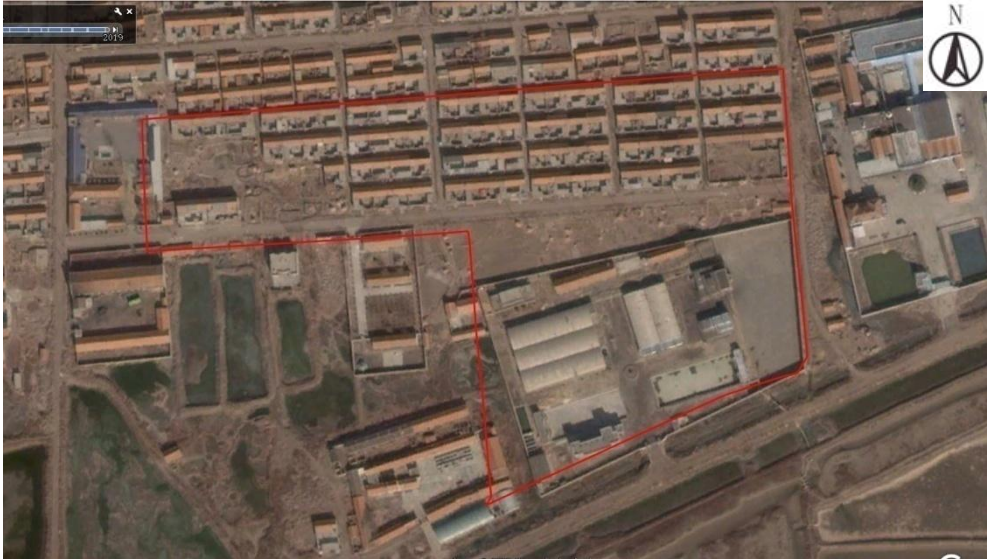
2003.2 影像图：地块内北侧区域为东程社区住宅，南侧区域为上马海洋水产资源增殖站。地块外东侧为青岛东鸿食品有限公司，主要从事鲈鱼等水产品的切片加工及冷藏贮存，西侧为零散的东程社区住户及荒地，西南侧为晒盐场的办公区域，地块外南侧有一条自然形成的水沟。

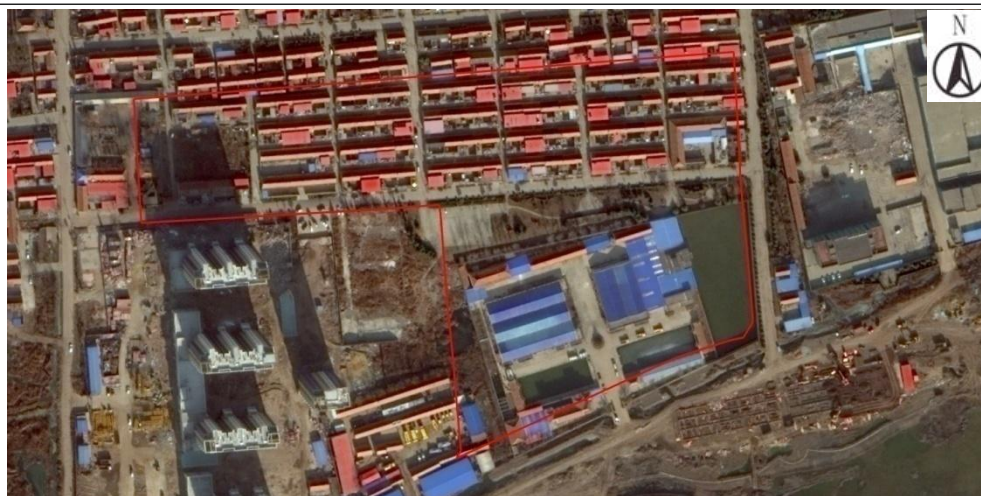
2014.12 影像图：与 2012 年相比，地块内无变化；地块外西侧零散的东程社区住户已拆除，正在建设溪景海岸小区，已建成 5 栋住宅楼的主体结构；东南侧新增在建工地；南侧水沟进行了拓宽，作为景观河道。

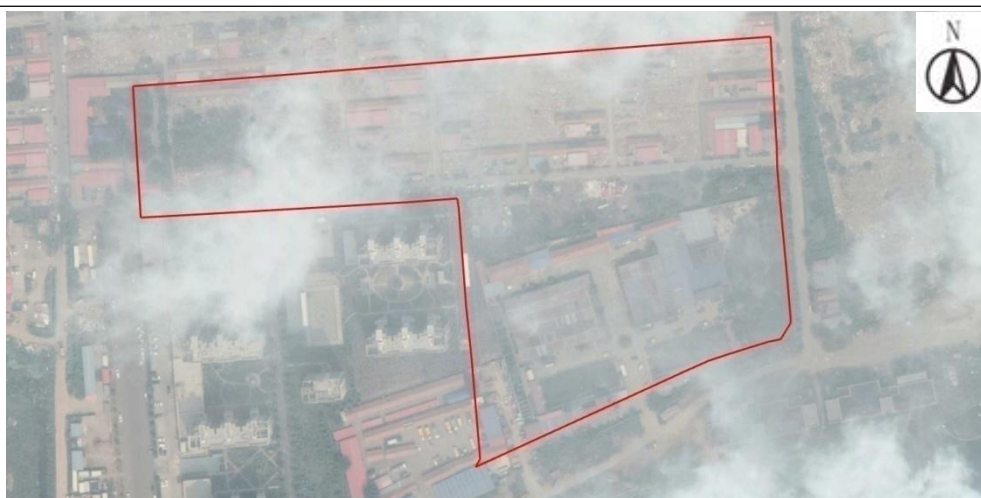
2019.9 影像图：与 2017 年相比，地块内北侧东程社区住宅区域已有部分房屋进行了拆迁，南侧原上马海洋水产资源增殖站从卫星图中看无变化，通过访谈施工单位人员，此时已开始拆迁工作；地块外东侧青岛东鸿食品有限公司已全部拆除完毕。

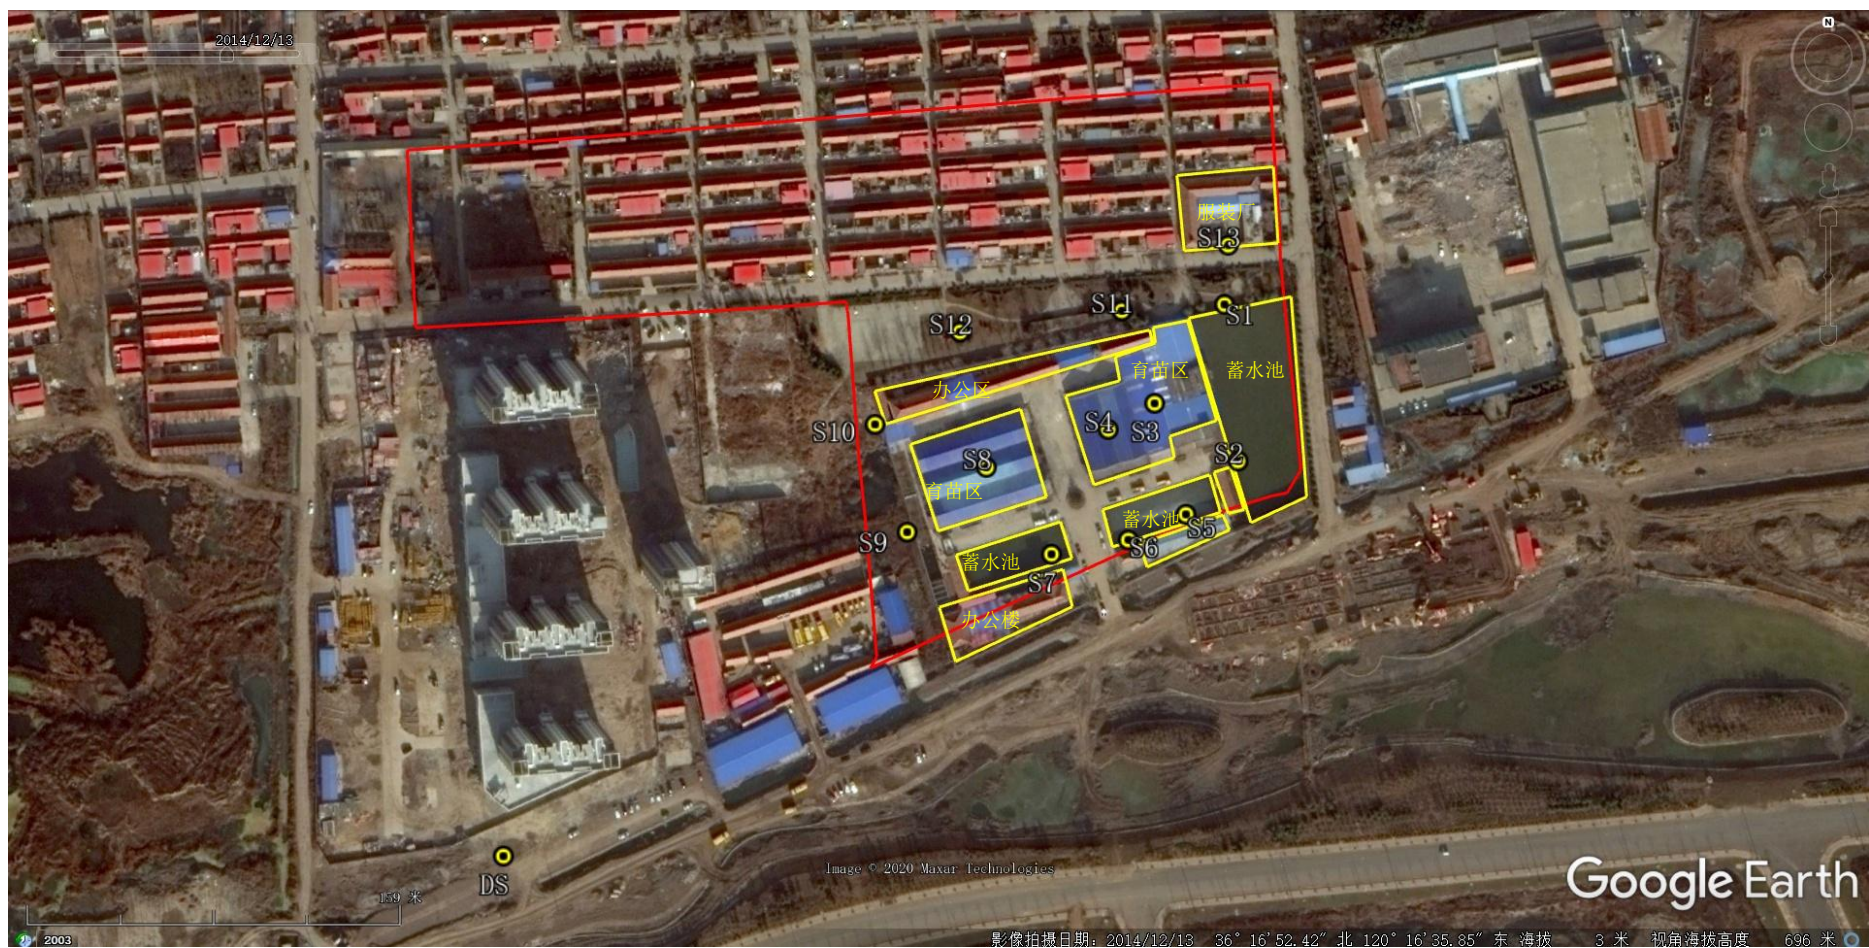
图 5.3-2 采样布点图（以 2014 年历史影像为底图）

如图 5.3-2，本次布点在原上马海洋水产资源增殖站内部布设 10 个点位，其中 S5~S7 点位处于基坑边缘，采集柱状样，考虑原区域内水池深 2m，结合本地块地勘信息，钻探深度设置为 3m；其余区域均已开挖，深度约 3m，点位均布设在基坑内，通过现场勘查，基坑已挖至全风化层，采集表层样。在其北侧厂界边缘荒地布设 2 个点位，在北侧住宅区内原服装厂布设 1 个点位。

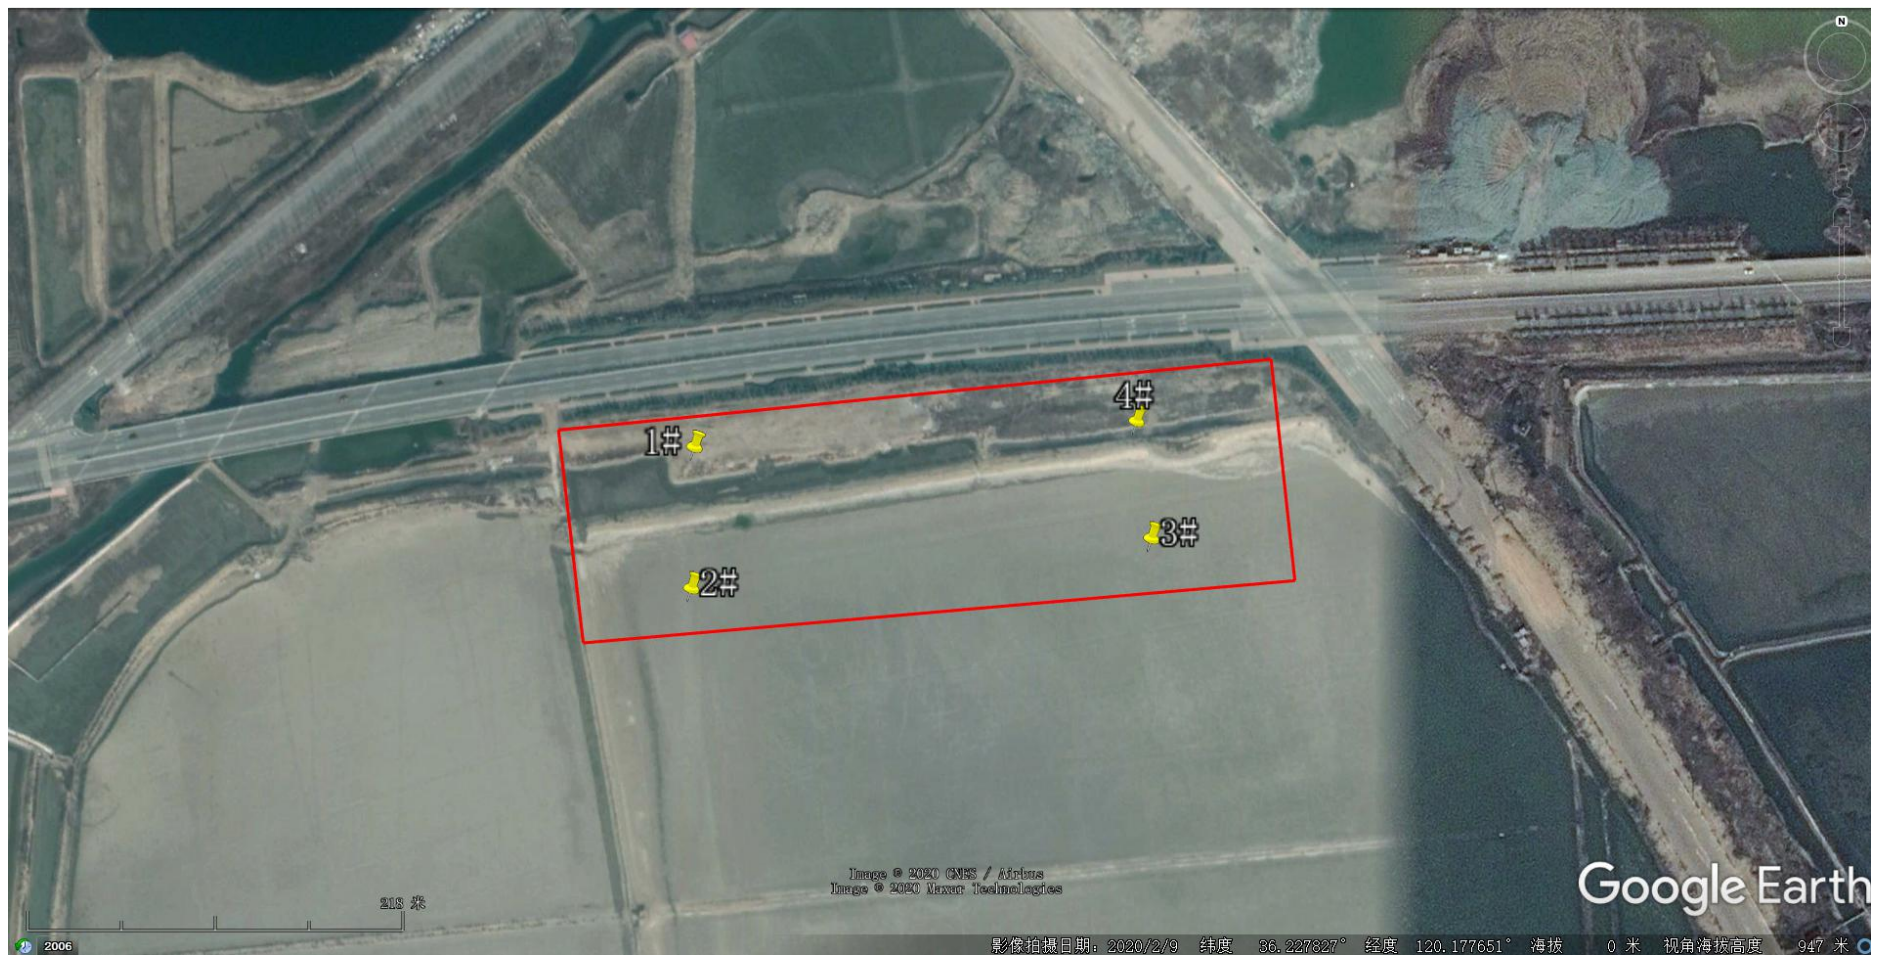
图 5.3-4 外运土回填区域现场快检点位示意

通过现场勘查，回填区域中间部分目前已水泥硬化，未硬化区域土壤颜色无明显异常，无异常气味，在回填区域东北、东南、西北、西南方向未硬化区域分别进行现场 PID 和 XRF 的快速检测，现场快检照片见图 5.3-5。

四个点位 PID 检出结果均为 0，XRF 快检结果显示重金属无异常情况，结合现场踏勘结果回填区域混合土壤无颜色异常和异常气味，因此外运土回填区域不再布设采样点。

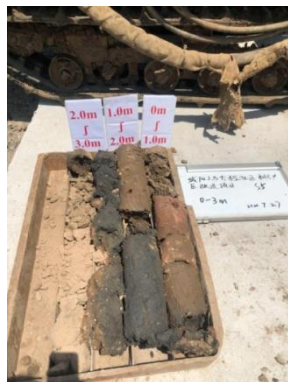
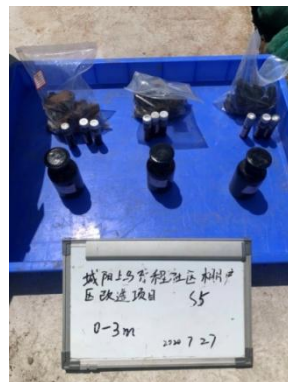
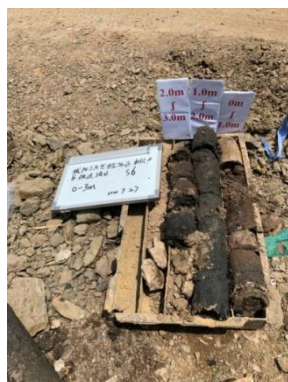
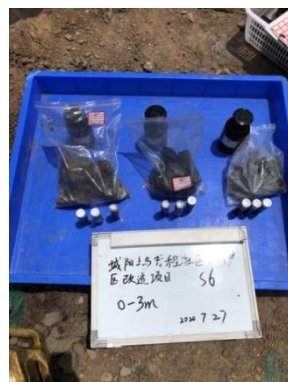
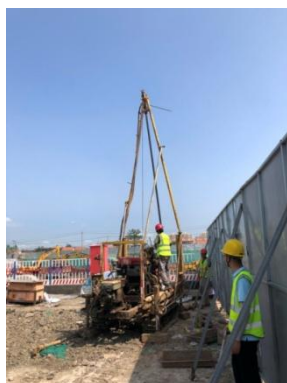
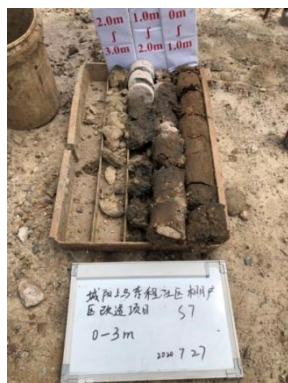
S5~S7 点位采集柱状样，钻探深度为 3m，已钻至基岩，采集 3 个样品，分别为 0-0.5m 取一个表层样，第一层杂填土中间位置取一个样品，杂填土和基岩变层之间取一个样品；S1~S4、S8、S11~S12 点位均位于基坑内，基坑深度约 3m，已至全风化层，在表层 0.1m 处采集样品；S9~S10、S13 因空间受限，钻机无法进入，采集 0~0.5m 表层样，采样深度为中间位置 0.3m 处；

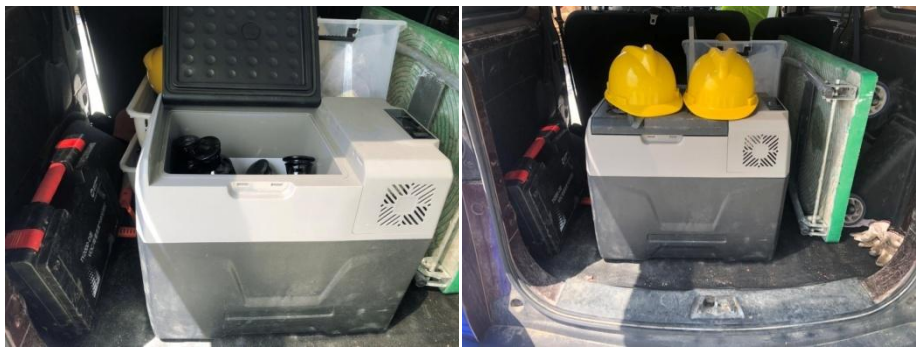
图 6.3-2 土壤样品保存

| 检测类别 | 容器 | 保存方式 | 备注 |
|---|---|---|---|
| pH 值、半挥发性有机物、汞 | 250mL 棕色玻璃瓶 | 4℃以下低温避光保存 | 样品装满，封口膜封口 |
| 挥发性有机物 | 40mL 棕色玻璃瓶 | 4℃以下低温避光保存 | 瓶内预先加入 10 mL 甲醇保护剂 |
