# 富士教育基地项目地块 土壤污染状况调查报告

委托单位：山东丰泰教育投资有限公司  
编制单位：青岛易科检测科技有限公司

2021 年 7 月

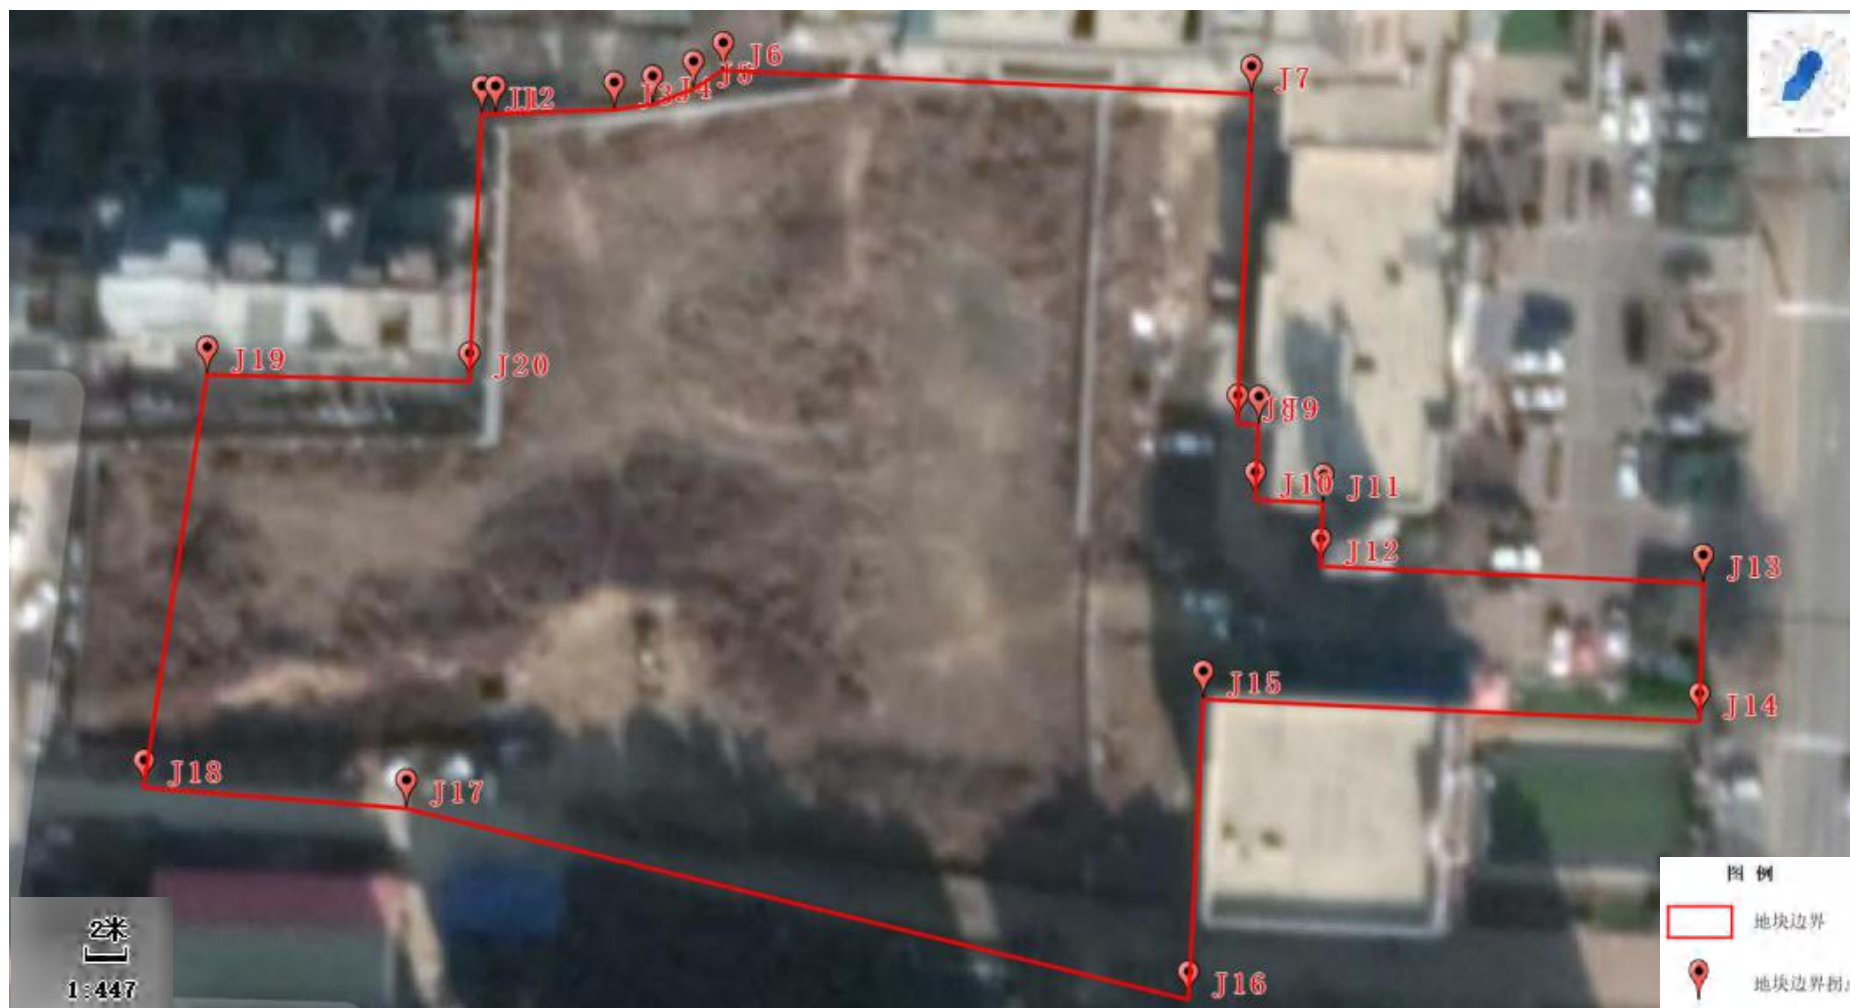
图 2.2-1 调查范围图

富士教育基地项目地块面积 7510.5m<sup>2</sup>，位于烟台市芝罘区黄务街道保利紫薇郡小区南，地块四至范围：东至青年南路，南至三和社区，西至三和社区和保利紫薇郡小区，北至保利紫薇郡小区。调查地块范围见图 2.2-1。

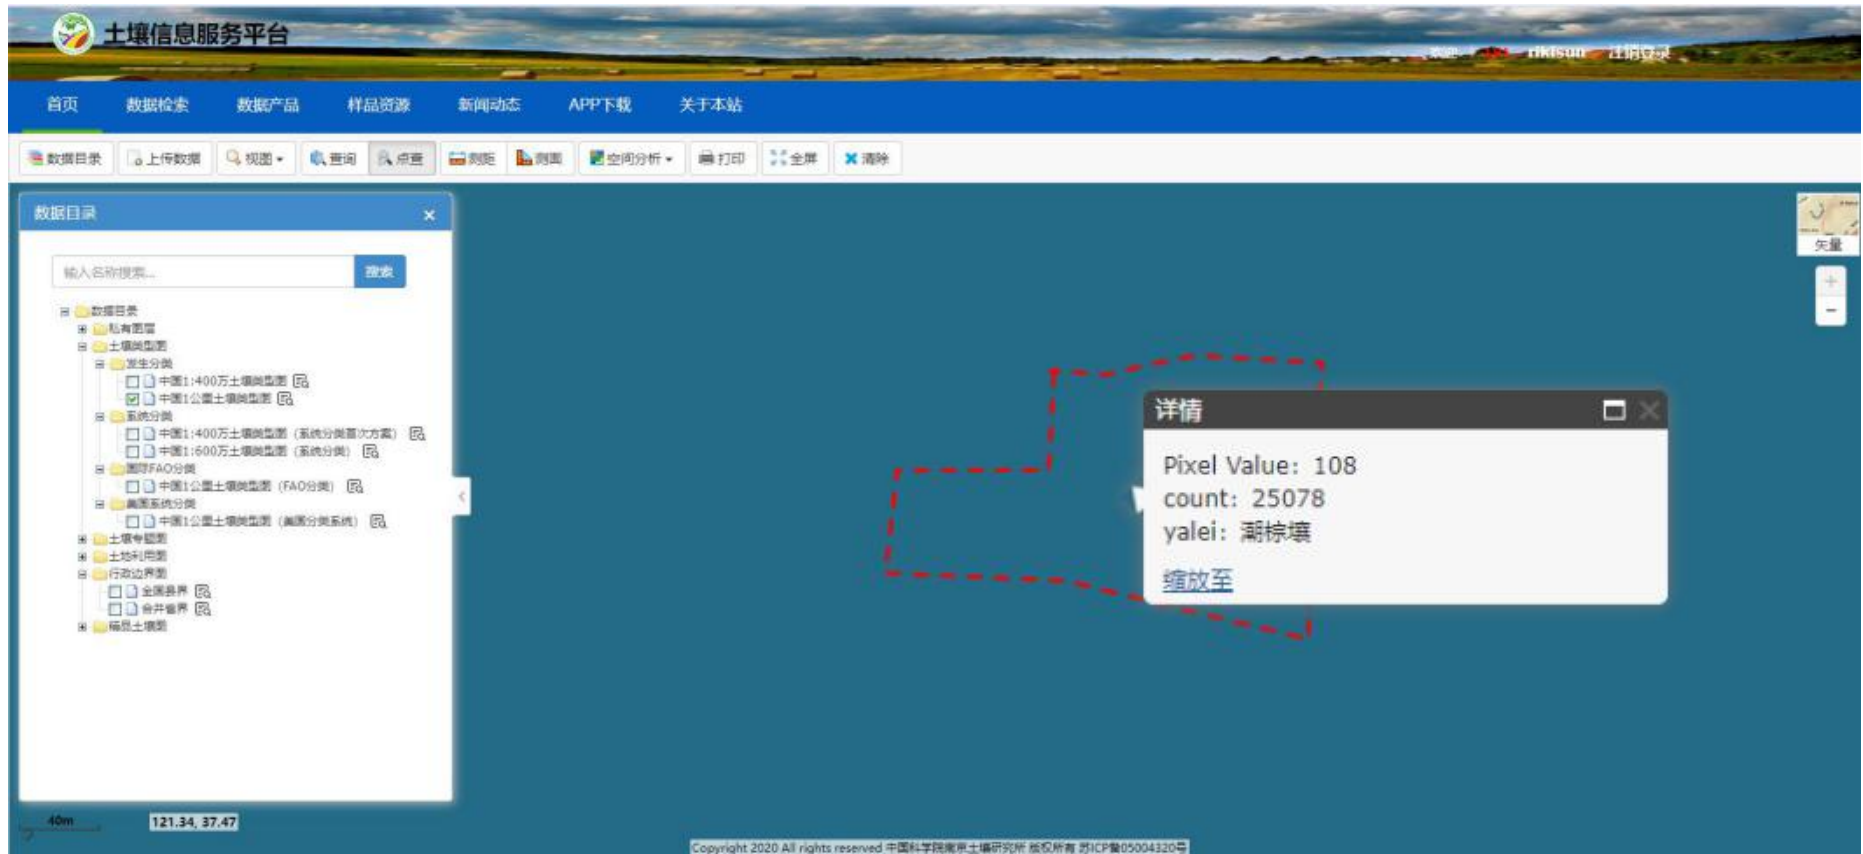
图 3.2-3 调查区域土壤类型图

本地块属于土壤类型属于潮棕壤。

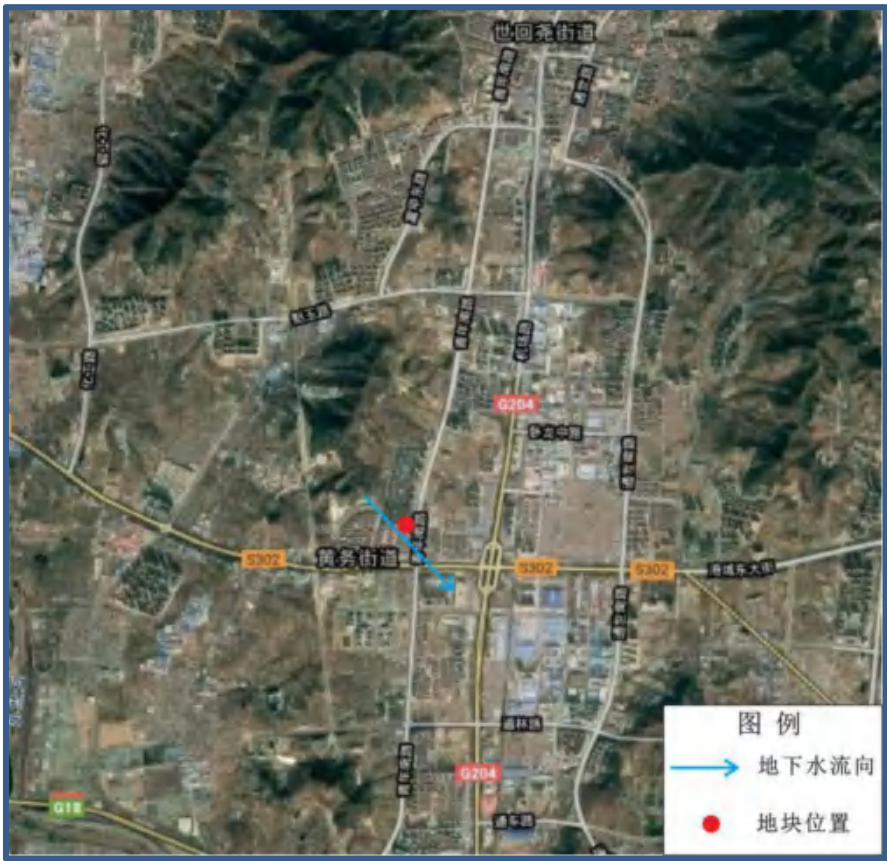
图 3.3-3 区域地下水流向图

根据地下水的赋存条件和含水层岩性特征，场地地下水含水岩组为基岩裂隙含水岩组。地下水类型按含水层性质划分，为基岩风化裂隙水，按埋藏条件划分，为微承压水。根据收集紧邻本地块的保利紫薇郡小区勘察报告显示，勘察深度 0~18m 范围内未见地下水，与本次勘察结果基本吻合。地下水主要受大气降水补给为主，根据场区地形，可判断地下水总体流向为西北向东南径流（见图 4-1）。蒸发和植物蒸腾作用为主要排泄方式。

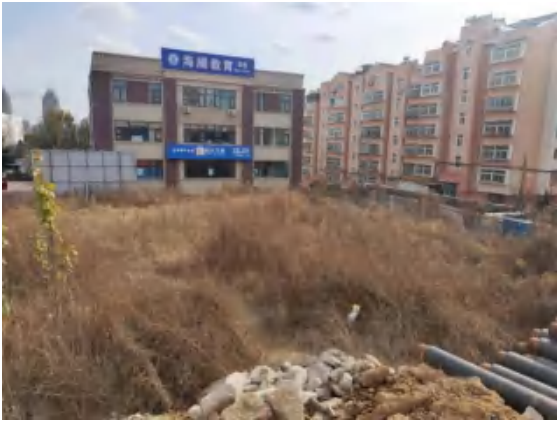
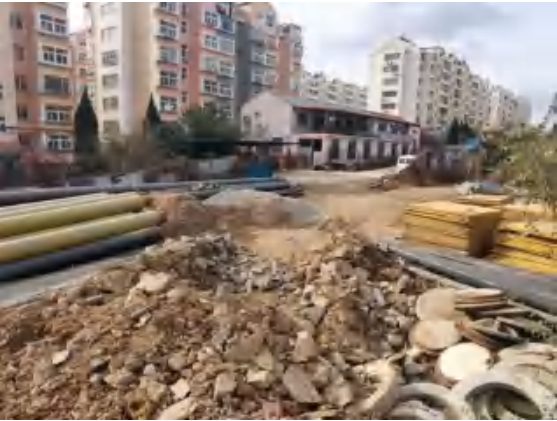
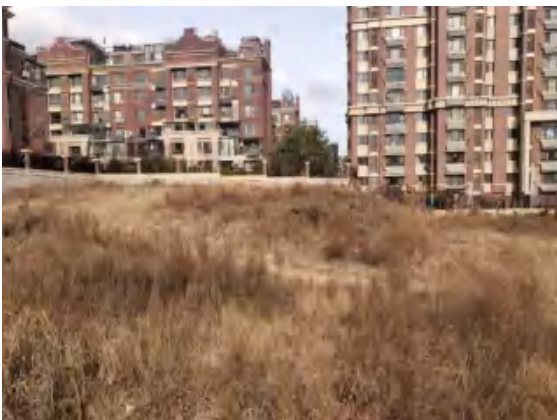
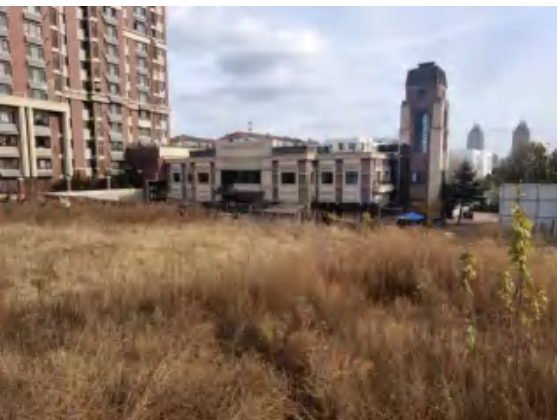
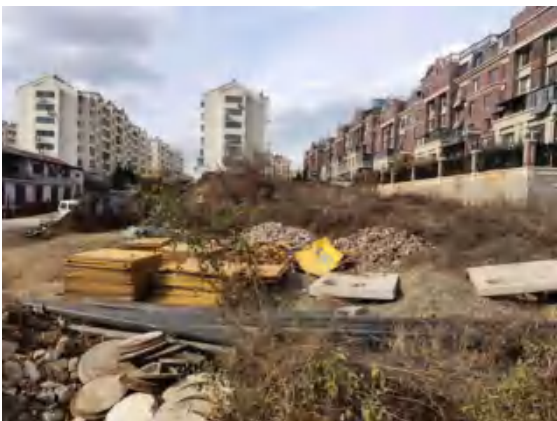
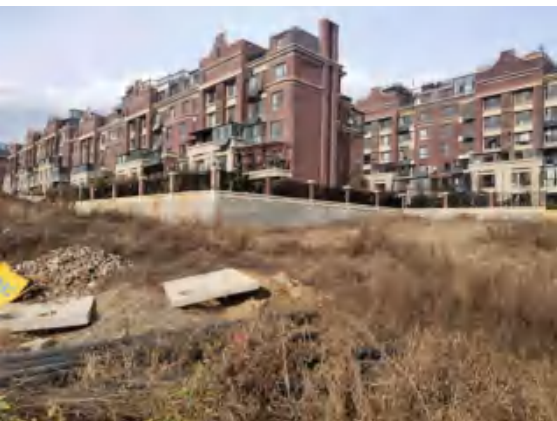
图 3.5-1 地块现状照片

根据现场调查，该地块内原有建筑已拆除，现状为空地，场地内因闲置时间较长，杂草丛生。其中地块南侧中间区域，堆放有废弃管道、未用完的沙子、石子、金属板等，经访谈，为三和社区 2020 年 10 月更换供热管道产生，堆放时间约 3 个月，检测期间，该区域堆放物已由黄务街道全部清理；地块西侧有少量未平铺在地块内的堆土，该堆土主要为保利紫薇郡小区建设过程中在此堆放，堆放高度约 1m，堆放量约 500m<sup>3</sup>。现状照片见图 3.5-1。

| <p>地块东南侧区域，紧邻沿街商业楼</p> | <p>地块南侧中间区域，勘查期间周边小区因更换供热管道产生的废管道、以及未使用的沙子、石子、金属板等在地块内堆放，堆放时间约 3 个月</p> |
| <p>地块北侧区域，紧邻保利紫薇郡小区</p> | <p>地块东北侧区域，紧邻沿街商业楼</p> |
| <p>地块西侧区域，堆放有因更换供热管道产生的废管道、沙子、石子等，以及保利紫薇郡小区建设时产生的少量开挖土</p> | <p>地块西北侧区域，紧邻保利紫薇郡</p> |

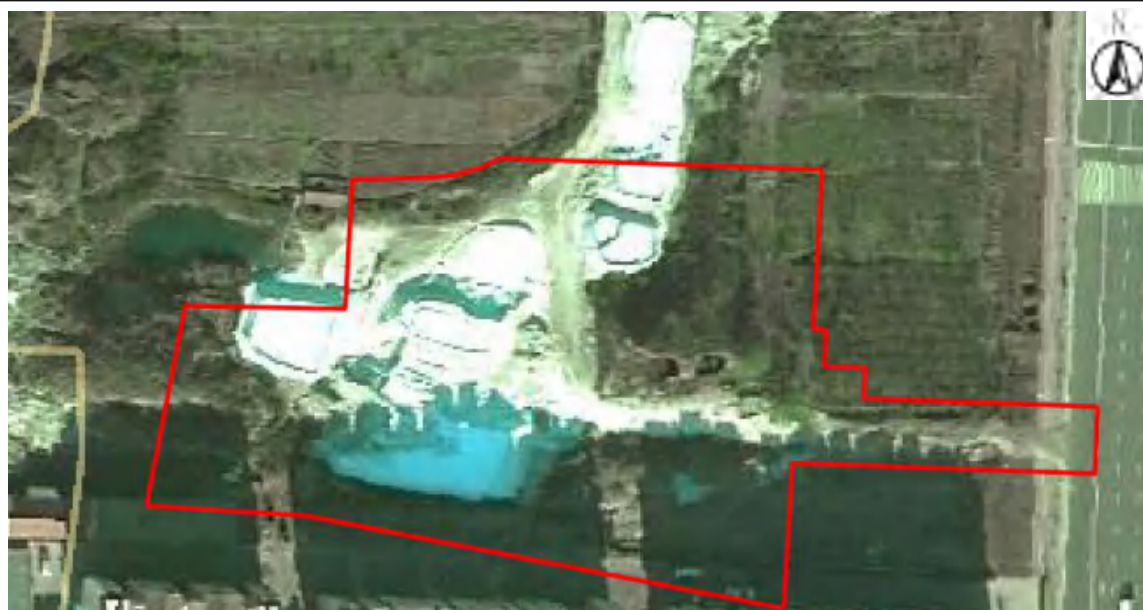
2008 年影像图：该区域 2000 年左右，个人在此堆放生石灰，并设置搅拌池对生石灰进行加水搅拌，用于涂刷墙壁。

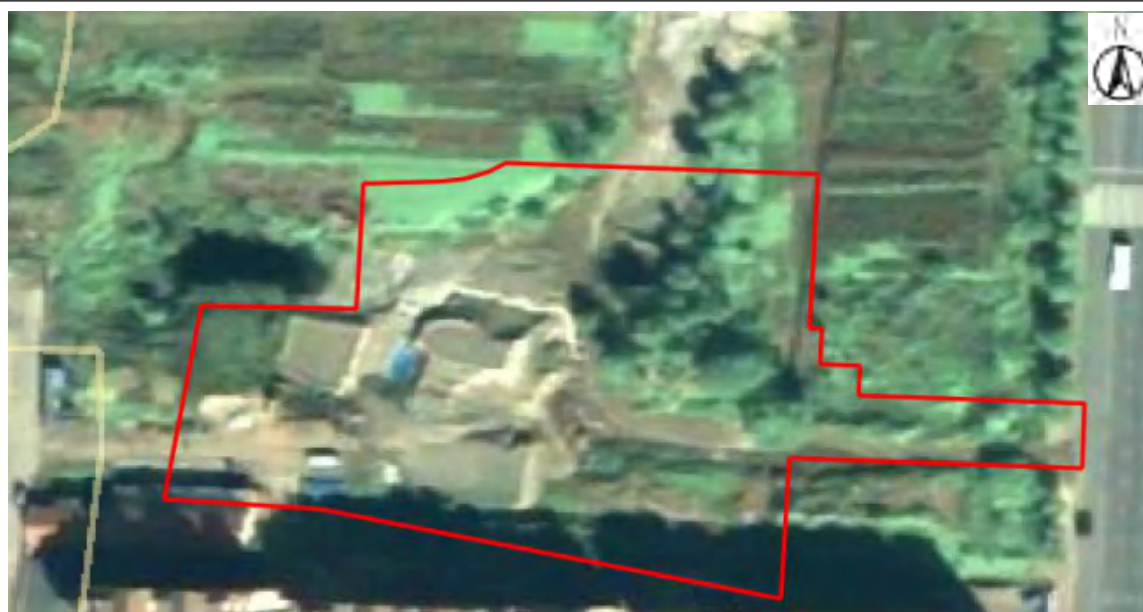
2011 年影像图：与 2008 年相比，地块内个人在此堆放的生石灰、搅拌池、办公厂房等已全部拆除。

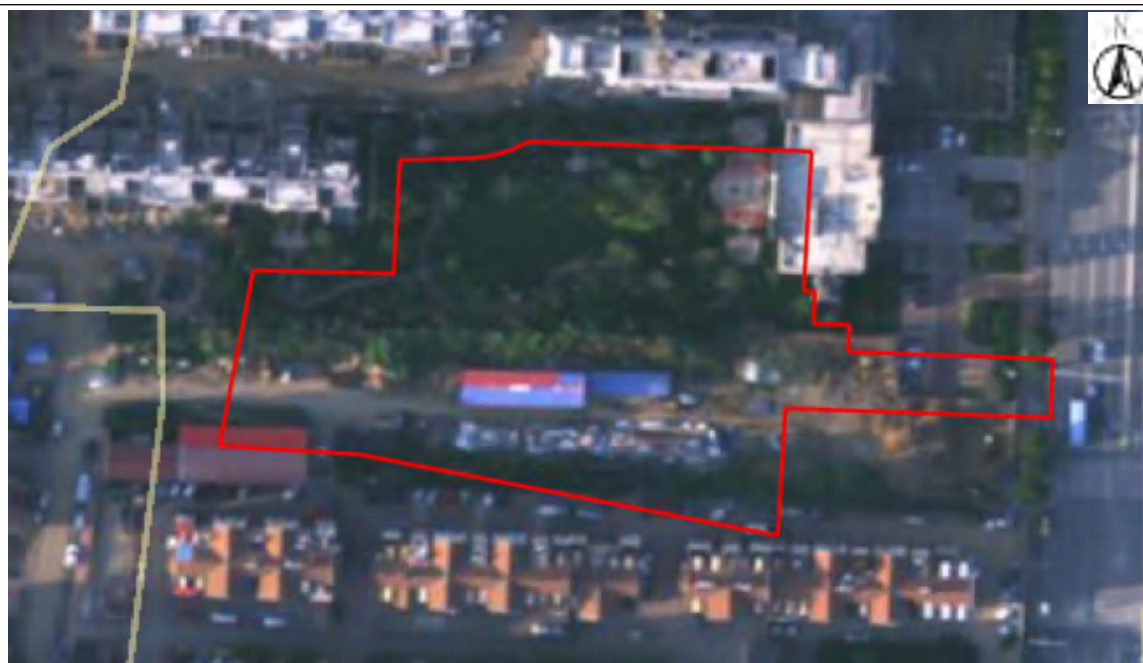
2014 年影像图：与 2011 年相比，地块内存在建筑物，主要为保利紫薇郡小区建设过程设置的施工板房。

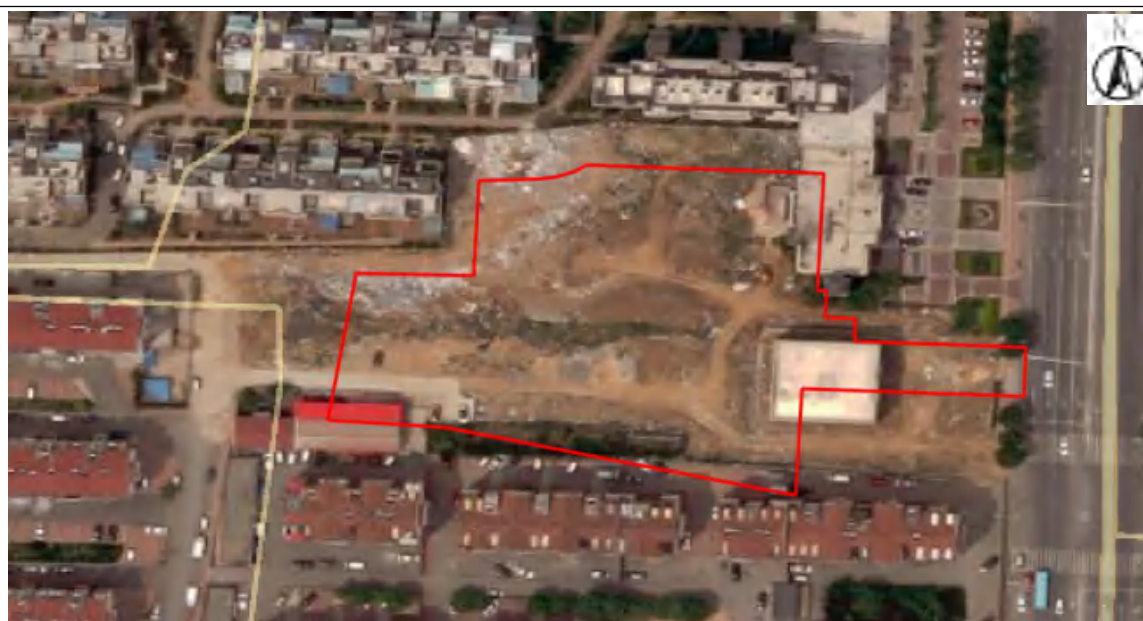
2016 年影像图：与 2014 年相比，地块内施工板房已拆除，地块闲置，为一片空地。

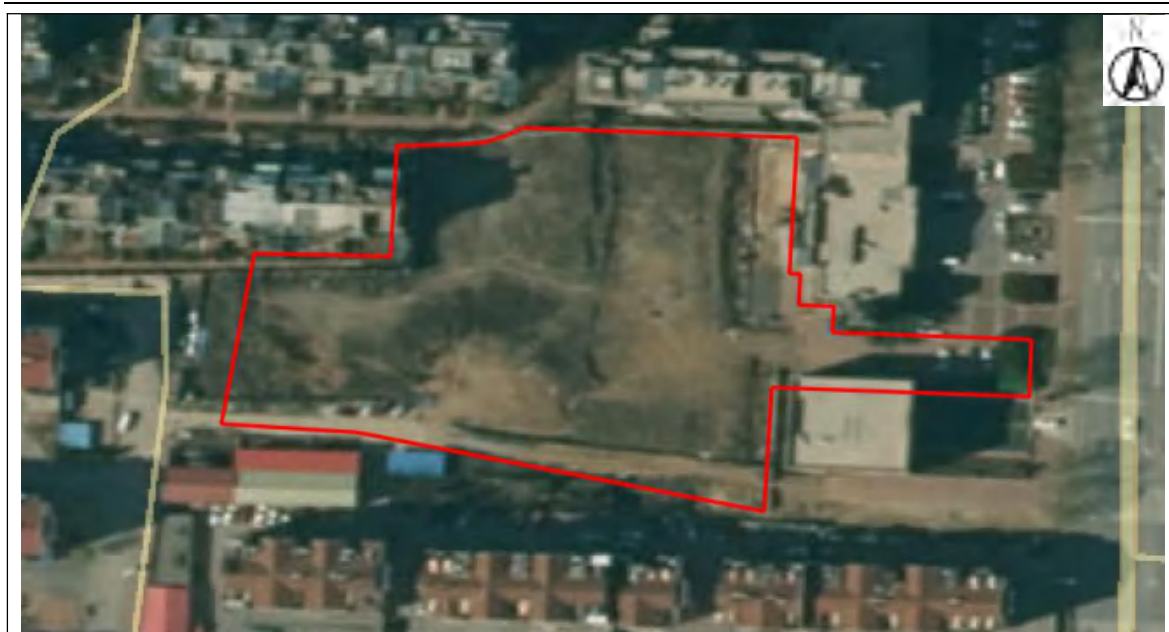
2017 年影像图：与 2016 年相比，地块内无变化。

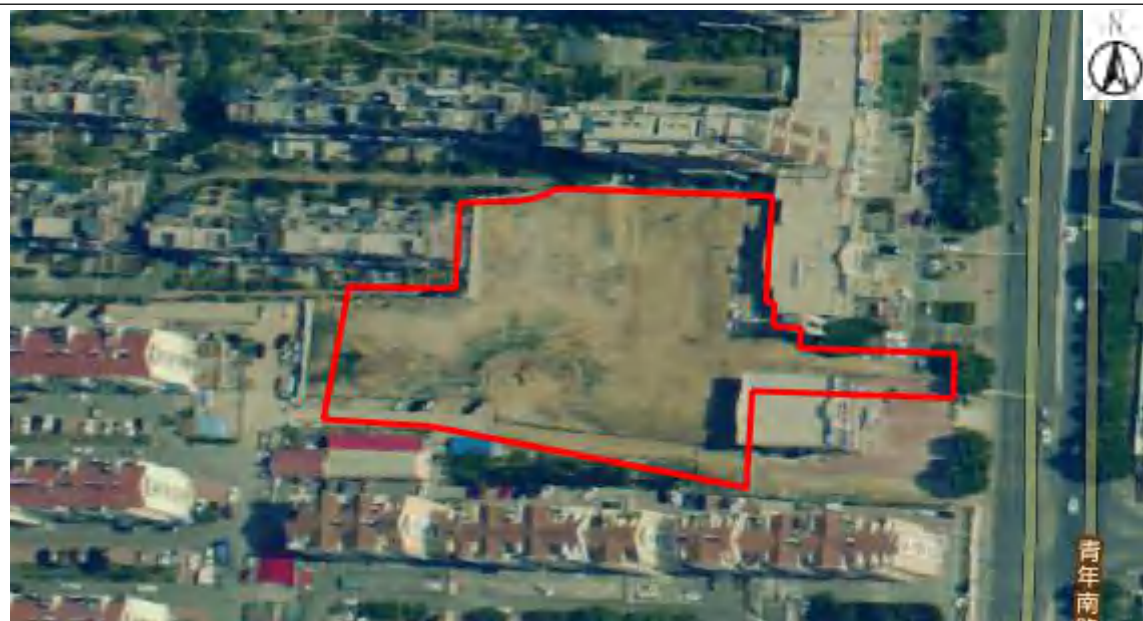
2020 年影像图：与 2017 年相比，地块内无变化。

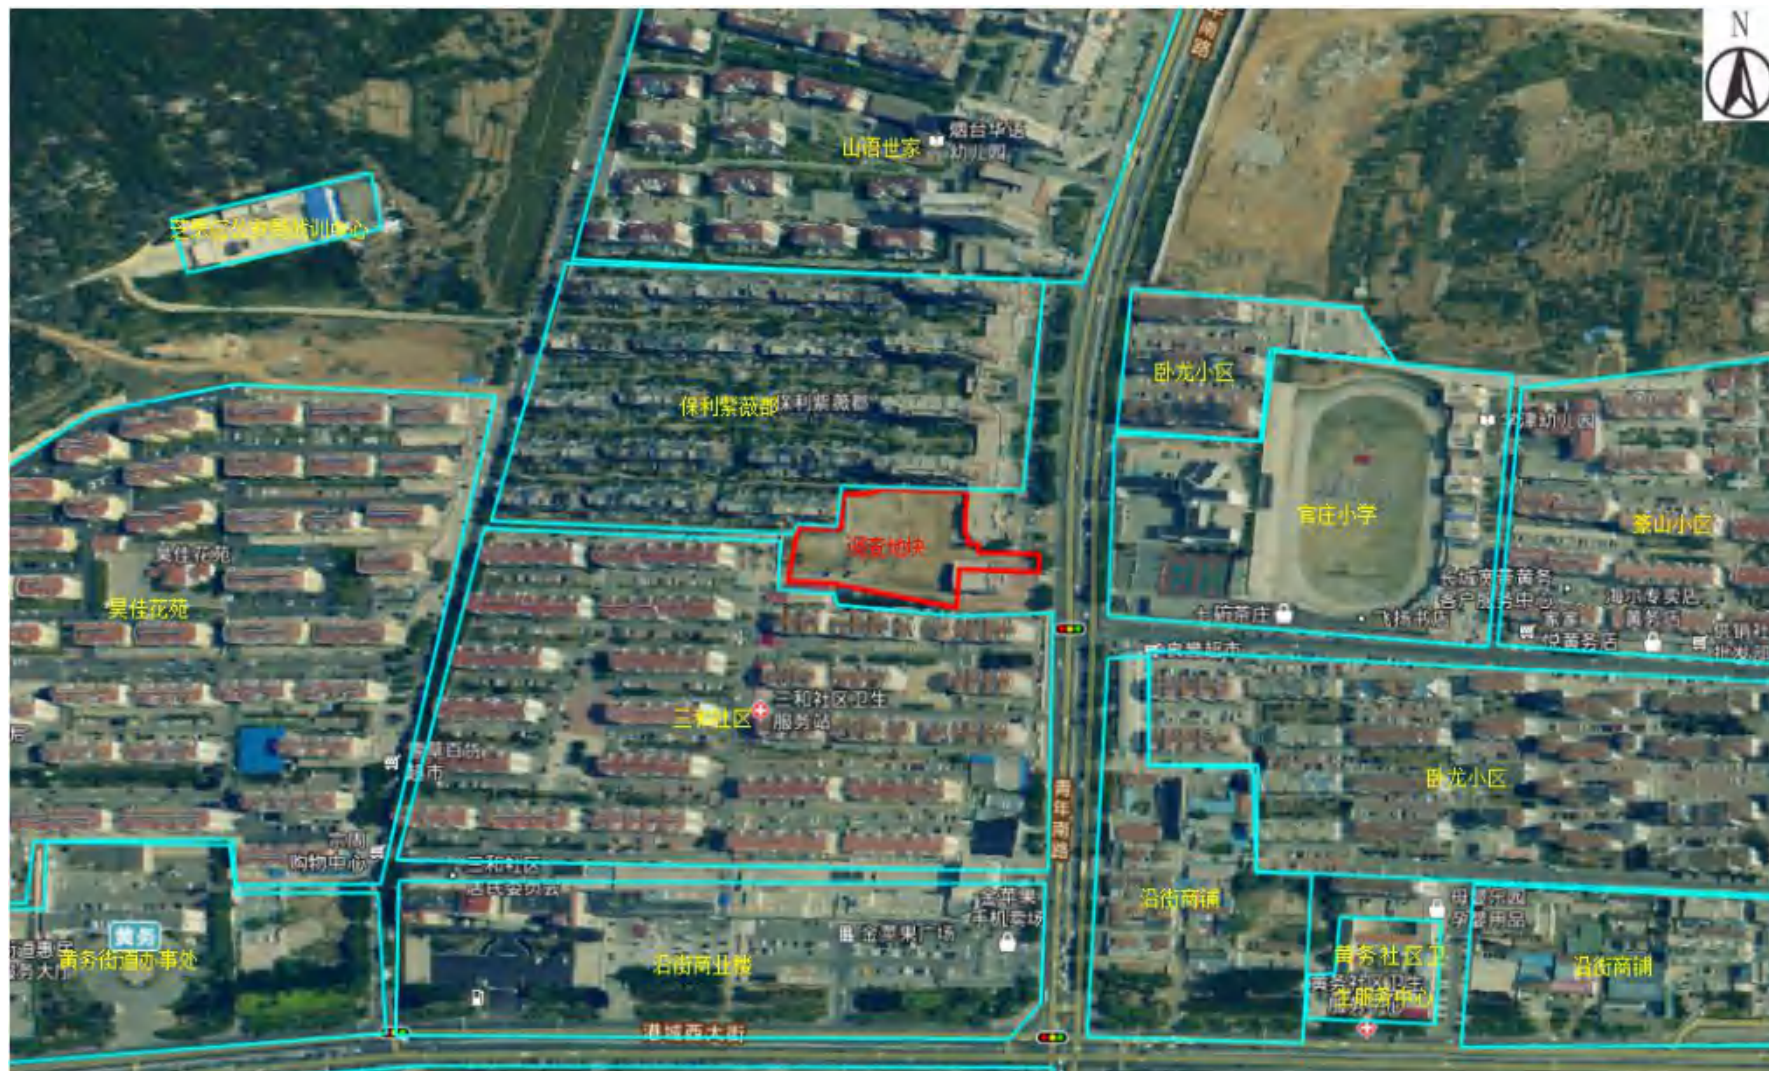
图 3.6-1 地块周边环境示意图（现状）

地块四周的现状：东侧紧邻商业楼以及青年南路，南侧紧邻三和社区，西侧紧邻三和社区和保利紫薇郡，北侧紧邻保利紫薇郡。相邻及周边地块历史情况见表 3.6-1，周围现状图见图 3.6-1。

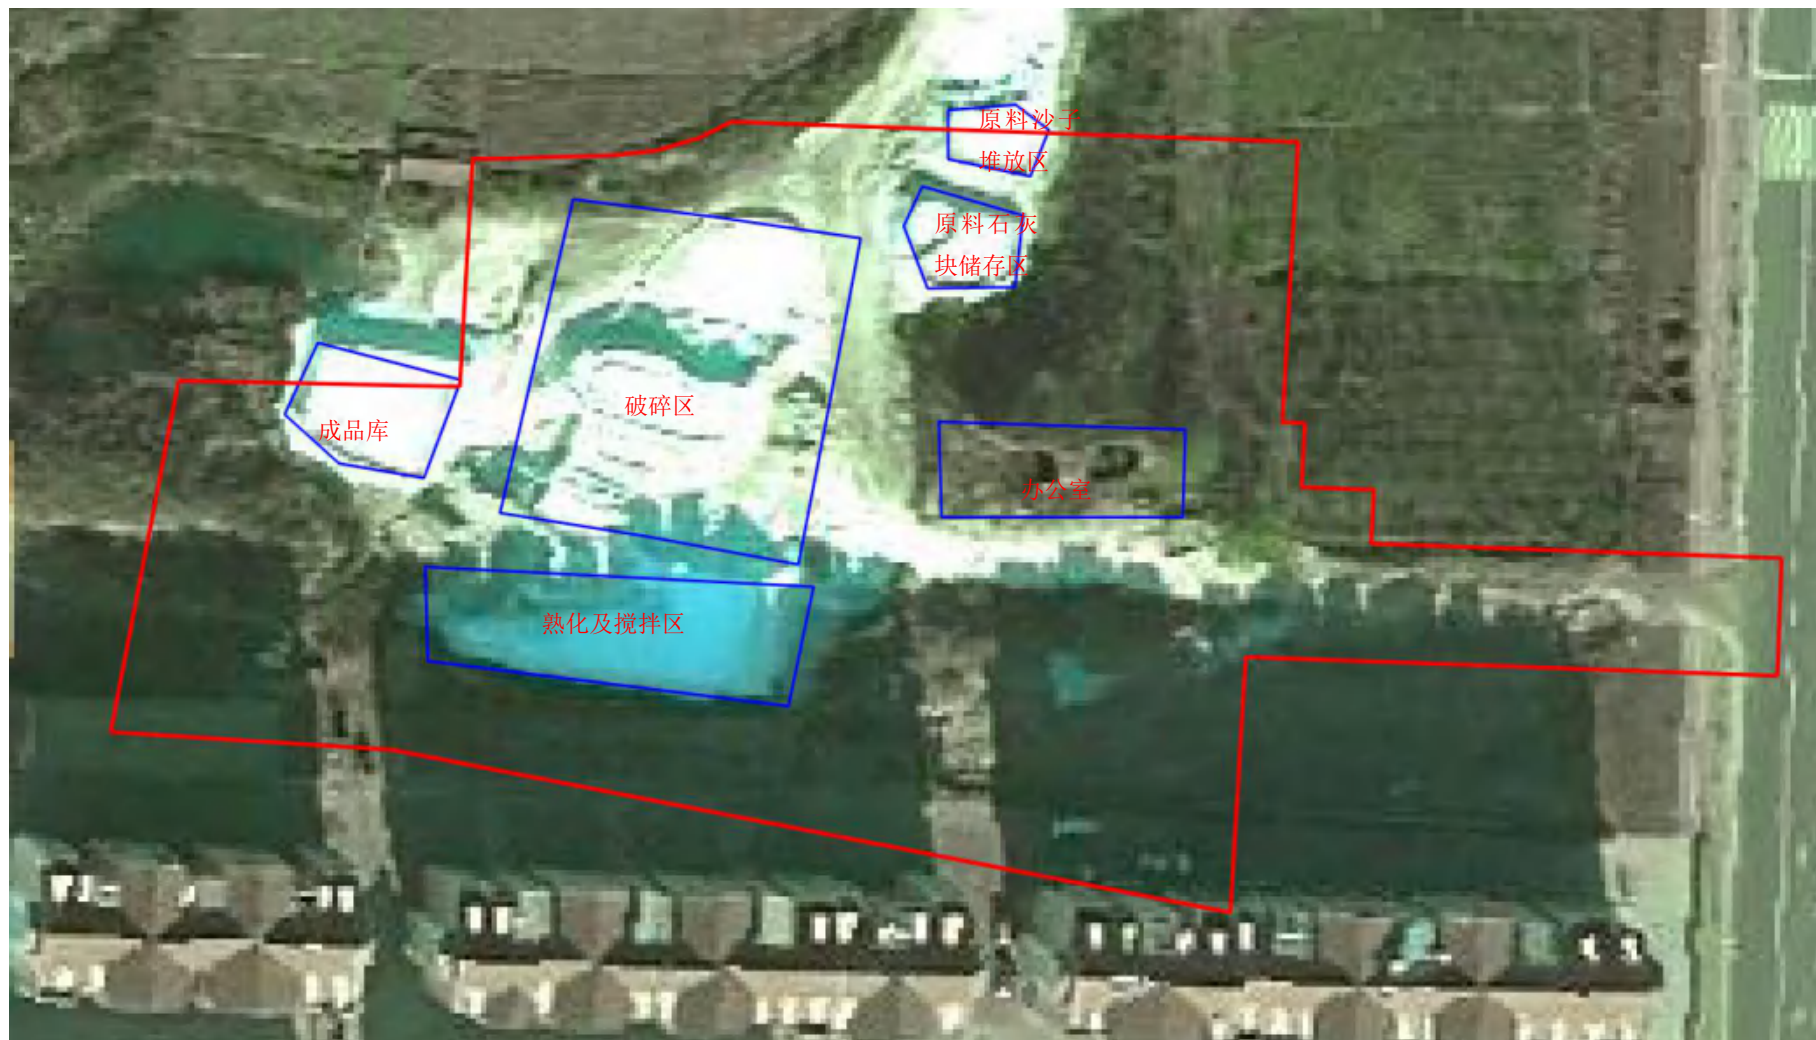
图 4.2-1 2000~2011 年地块内石灰膏生产企业平面布置图

同时根据人员访谈得知，企业原料库区、成品库区、熟化池区域均采取水泥硬化防渗，破碎区域未进行防渗，破碎过程产生的粉尘沉降于地块内裸露土壤中。灰膏厂生产运行期间平面布置见图 4.2-1。

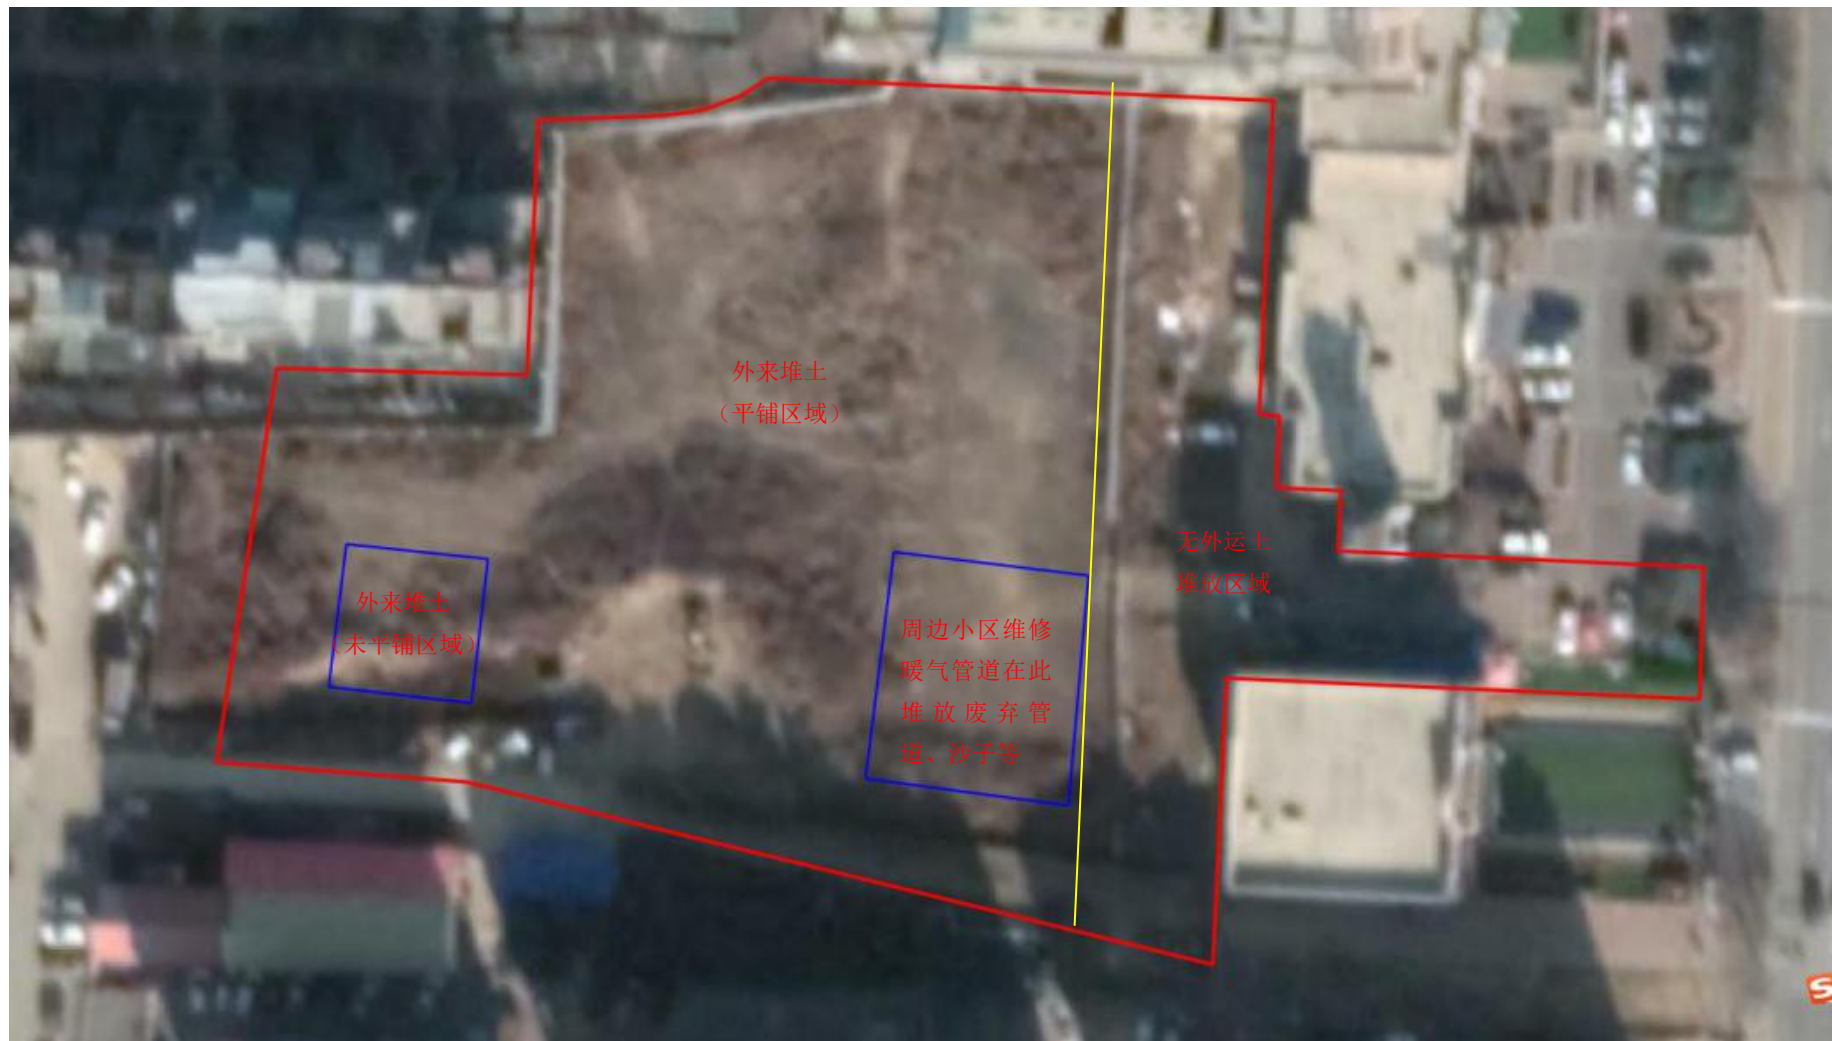
图 4.2-2 2011 年至今地块内平面布置图

3、2011 年至今，闲置空地，2020 年 10 月份因周边小区维修供热管道，在地块内堆放了废弃管道、石子、沙子、金属板等，废弃管道、金属板主要成分为铁，含有镍、铬等元素，涉及特征污染物为重金属，对应检测指标为镍、铬（六价）。根据勘察得知，地块内西南侧存在部分外来堆土，土方量约 500m<sup>3</sup>，经访谈周边居民及保利紫薇郡开发商，在 2013~2015 年保利紫薇郡建设期间，开挖地基产生了大约 30000m<sup>3</sup>

土，平铺在该地块内，地块内现有的 500m<sup>3</sup> 土堆为最后运进来未平铺在地块内。外来堆土和其他杂物堆放区域见图 4.2-2，外来堆土证明见附件。

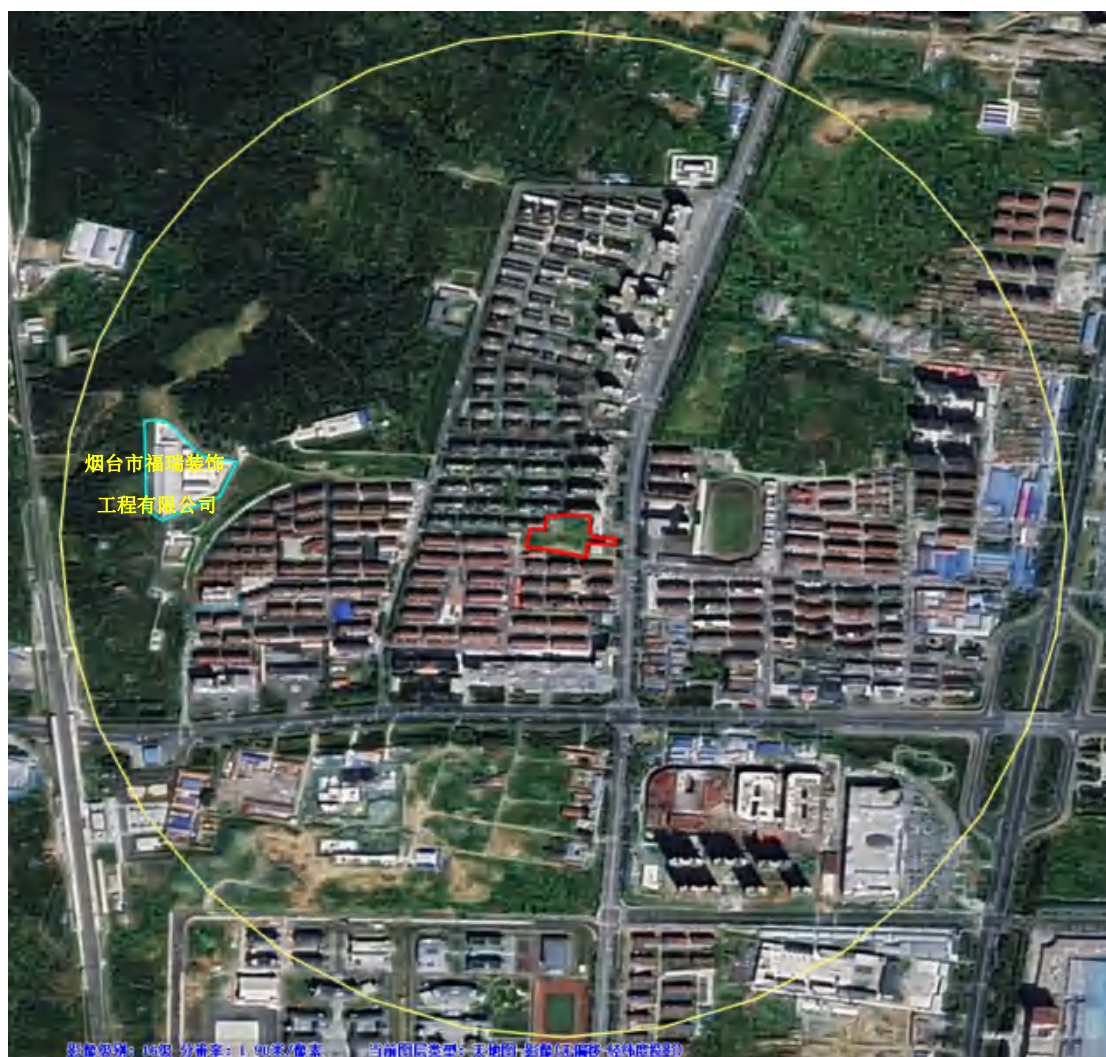
图 4.3-1 地块周边 1km 企业

根据人员访谈内容和现场踏勘情况及历史卫星图片显示，地块周边区域概况如图 4.3-1。

烟台市福瑞装饰工程有限公司，距离本地块边界 850m，2014 年在此建厂经营，主要经营木门、家具、木饰面的生产及销售，主要工艺为切割、打磨、组装、喷漆、烘干。

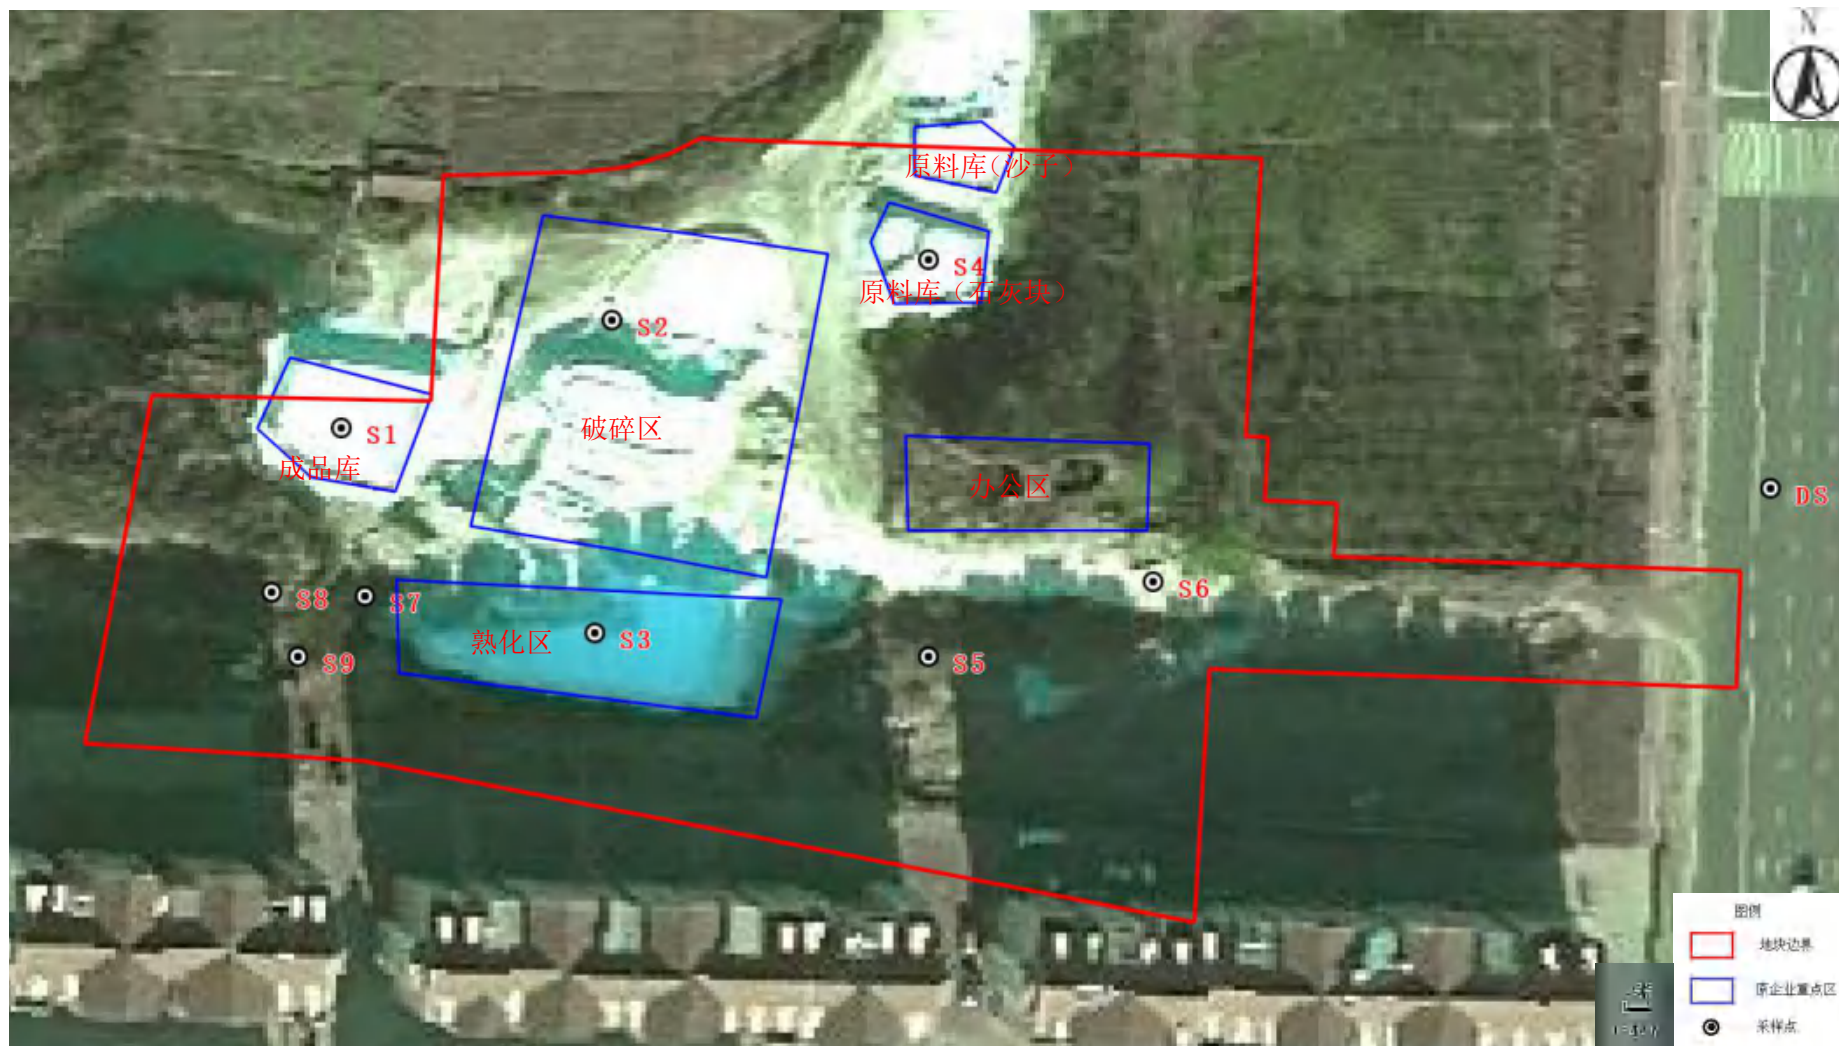
图 5.3-1 采样布点图（以 2008 年天地图历史影像为底图）

| 布点区域 | 采样点 | 点位坐标 | 布点理由 | 样品采集深度 |
|---|---|---|---|---|
| | S2 | 37°28'12.20"N<br>121°20'44.83"E | 在历史企业破碎区中间位置布设一个点位，该区域进行石灰块的破碎工序，为露天作业，无相关处理设施，取柱状样，检测破碎工序导致的粉尘、物料撒漏对地块土壤的污染状况 | 0~6m |
| | S3 | 37°28'11.61"N<br>121°20'44.64"E | 在历史企业熟化区中间布设一个点位，该区域主要进行熟化工序，主要在熟化池内对破碎后的生石灰加水进行熟化以及添加沙子搅拌成石灰膏，经访谈，该池体 3m 深，取柱状样，检测熟化工序对地块土壤的污染状况 | 0~7.5m |
| | S6 | 37°28'11.12"N<br>121°20'46.41"E | 历史企业内部运输道路，根据历史影像，运输道路存在撒漏情况，检测其对土壤的污染状况 | 0~7.5m |
| | S10/W1 | 37°28'11.55"N<br>121°20'44.47"E | 在历史企业破碎区中间位置布设一个点位，该区域进行石灰块的破碎工序，为露天作业，无相关处理设施，取柱状样，检测破碎 | 0~6m |

| | | | 工序导致的粉尘、物料撒漏对地块土壤的污染状况，同时建设地下水检测井，检测生产过程对地下水的影响 | |
| | S11/W2 | 37°28'10.76"N<br>121°20'45.12"E | 在历史企业熟化区中间布设一个点位，该区域主要进行熟化工序，主要在熟化池内对破碎后的生石灰加水进行熟化以及添加沙子搅拌成石灰膏，经访谈，该池体 3m 深，取柱状样，检测熟化工序对地块土壤的污染状况，同时建设地下水检测井，检测生产过程对地下水的影响 | 0~7.6m |
| | S12/W3 | 37°28'12.25"N<br>121°20'45.81"E | 在历史企业原料库（石灰块）中间位置布设一个点位，该区域主要堆放原料石灰块，主要成分为氧化钙，取柱状样，检测其原料堆放对地块土壤的污染状况，同时建设地下水检测井，检测生产过程对地下水的影响 | 0~2m |
| 地块外 | DS | 37°28'11.28"N<br>121°20'48.81"E | 地块外绿化带内，受项目地块影响小 | 0~0.5m |

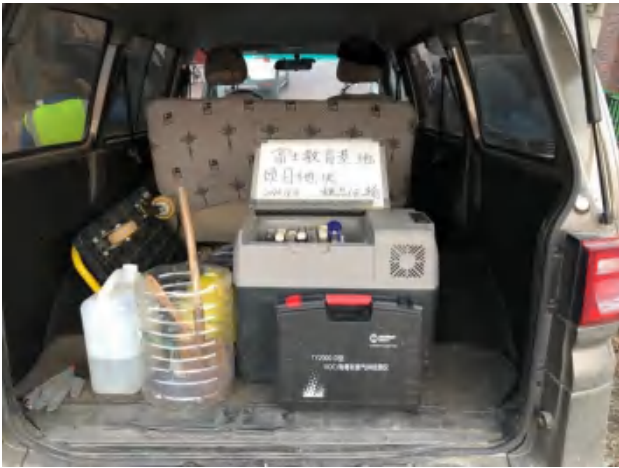
图 6.2-1 样品保存

| 检测类别 | 容器 | 保存方式 | 备注 |
|---|---|---|---|
| pH 值、半挥发性有机物、汞 | 250mL 棕色玻璃瓶 | 4℃以下低温避光保存 | 样品装满，封口膜封口 |
| 挥发性有机物 | 40mL 棕色玻璃瓶 | 4℃以下低温避光保存 | 瓶内预先加入 10 mL 甲醇保护剂 |

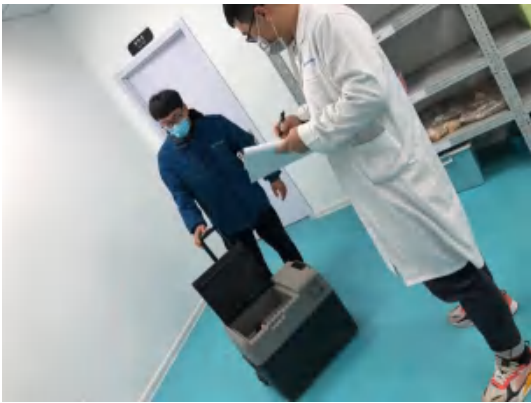
图 6.2-2 样品交接流转

本次对采集的所有样品均送至实验室进行分析测试。样品室收到样品箱后，立即检查样品箱是否有破损，按照样品运输单清点核实样品数量、样品瓶编号以及破损情况。样品室收到样品后，对照样品交接单核查全部样品的完整性、有效性，确认完毕后双方签字。样品室管理员按照样品运送单要求，立即安排样品保存和检测工作。样品交接流转单见附件。
